# Zpráva o stavu stromu Lípa malolistá Libušín Žďár nad Sázavou

- ▶
- ▶ *Vypracoval :Daniel Qěták Stach -*
- ▶ *Bakalář v oboru Arboristika ,*
- ▶ *Držitel certifikátu ETW - evropský certifikovaný arborista ,*
- ▶ *ABA internacional - Stromolezec ,*
- ▶ *ČCA - český certifikovaný arborista*

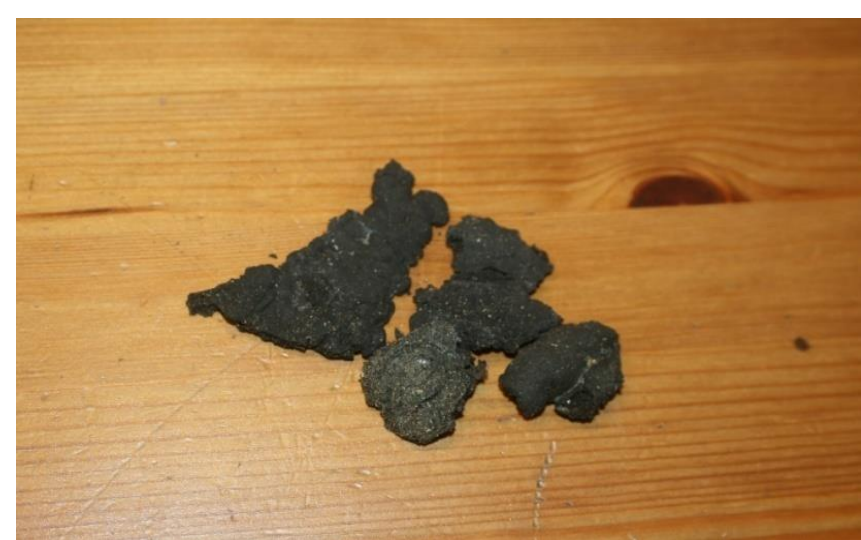
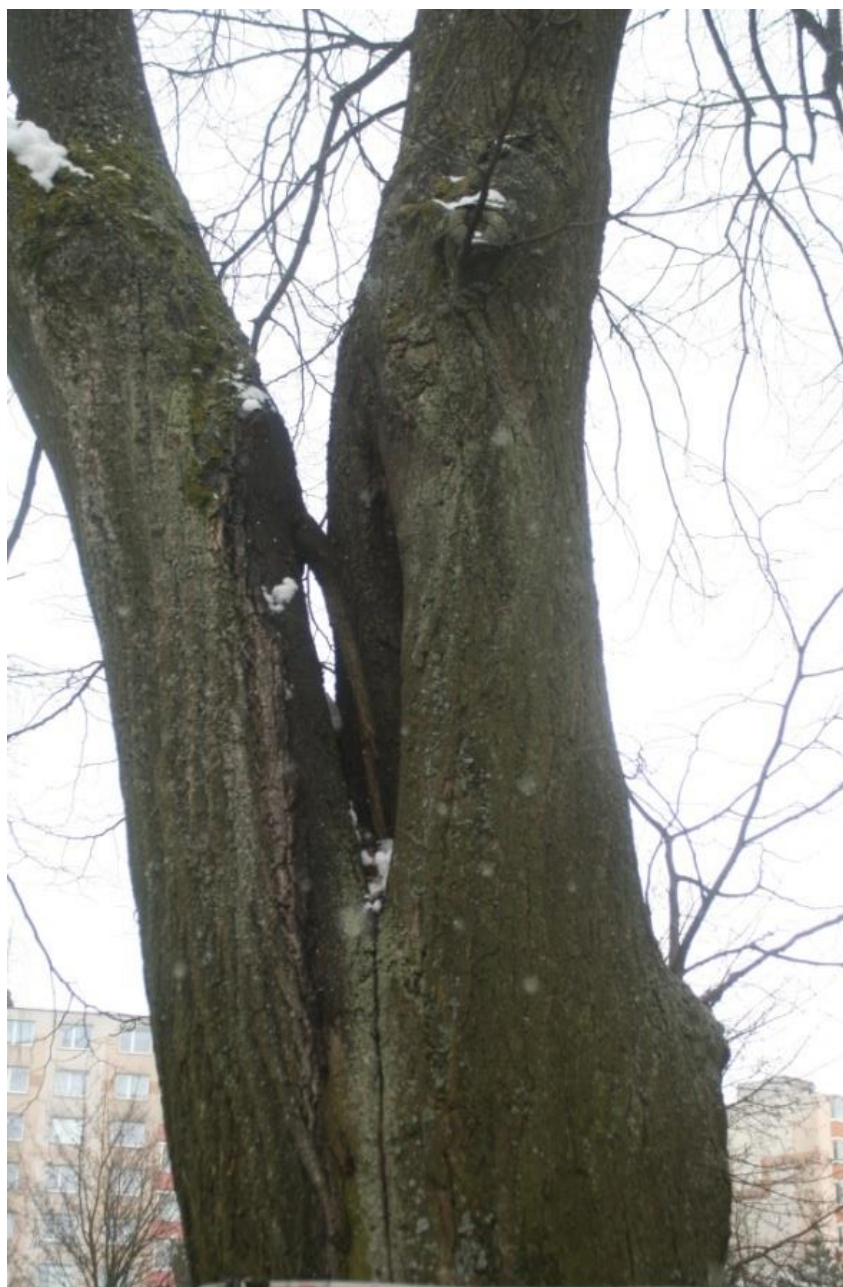
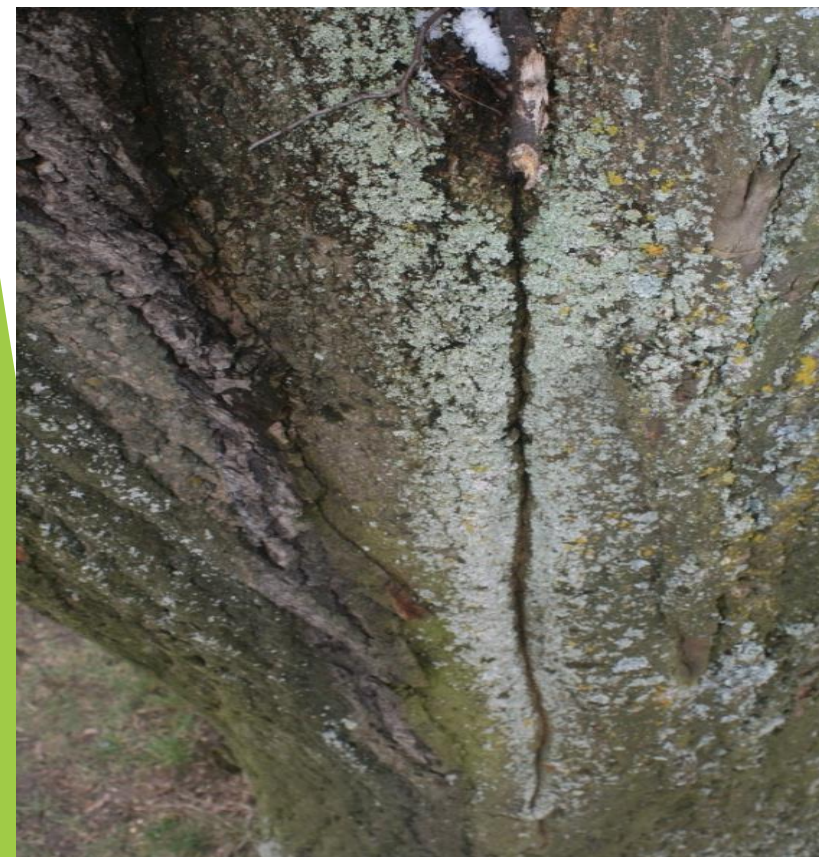
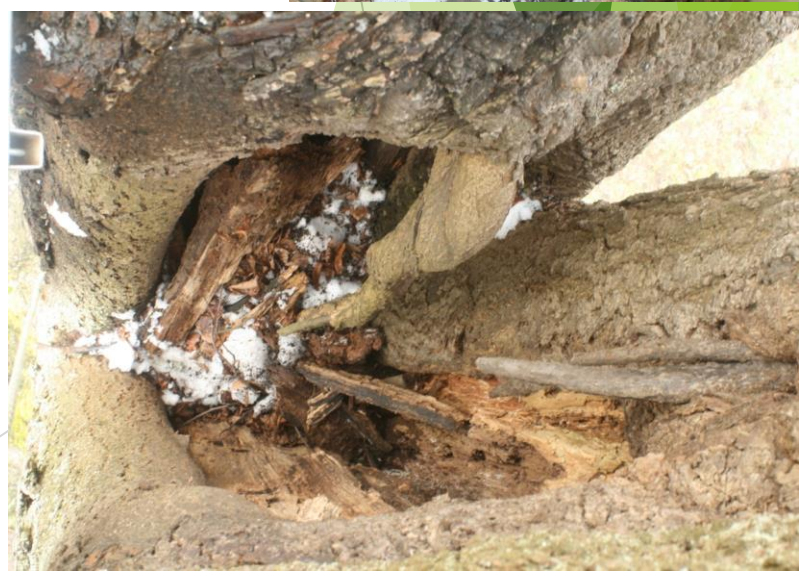
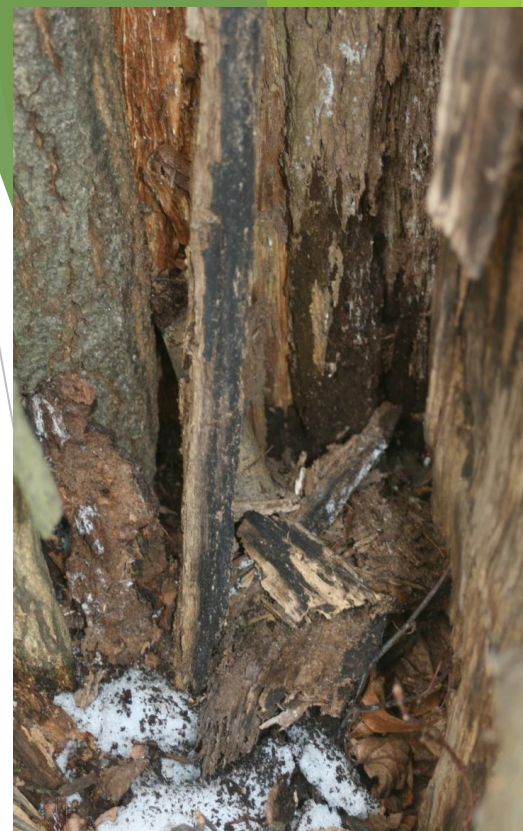
- ▶ Na bázi kmene byla nalezena plodnice dřevokazné houby Dřevomor kořenový ( *Kretzschmaria deusta* Hoffm. ). Tato plodnice byla již v pokročilém vývojovém stadiu. Dle rozsahu infekce ( na základě nalezených plodnic) může mít velmi rozdílné proporce a v případě silné kolonizace může vést k významnému narušení odolnosti proti zlomu či vyvrácení. Rozklad dřeva obvykle začíná v centrální části kořenů a kmene, tím je dodávka živin a vody do koruny stromu po delší dobu bez narušení.

- ▶ Na kmene stromu jsou viditelné trhliny, způsobené selháním tlakového větvení. Tyto trhliny se v mrazovém období rozšiřují, což naznačuje totální selhání tlakového větvení a působení velkého pnutí na celý kmen . Kmen již v současnosti nefunguje jako celistvý dřevní válec, ale vlivem defektu je rozdělen na dvě samostatně oslabené části. Celým kmenem prorůstají adventivní kořeny.

- ▶ Hlavní kosterní větvení v minulosti již selhalo. Je zabezpečeno statickou vrtanou vazbou, která je instalována v koruně stromu. Tato vazba byla podle dostupných zdrojů instalována cca před více než 30ti lety. Vzhledem k použitému materiálu této vazby není možné stanovit nosnost této vazby. Na bázi tlakového větvení jsou patrné takzvané uši, což je přirozená reakce dřeviny na tlakové větvení. Tyto uši se tvoří v posledním stadiu seúlhání větvení.

- ▶ Spodní část kosterního větvení tvoří otevřená dutina, která směrem dolů po kmene pokračuje v trhlínu a směrem nahoru se rozšiřuje. V dutině je viditelný růst adventivních kořenů, které se dále rozdělují da každé z kosterních větví. Je možné předpokládat, že transport živin mezi zemní částí a korunou obstarávají právě pouze tyto kořeny. V dutině je také patrná přítomnost hniloby, podle černých linií, a černě pokrytých částí shnilého dřeva je možné, že se jedná o vliv Dřevomoru kořenového, který se svým působením dostal až do báze větvení.

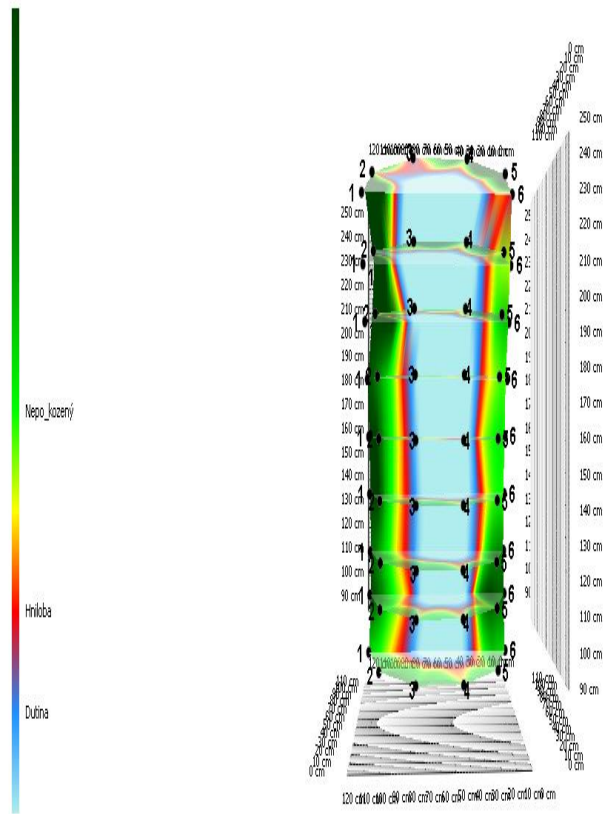
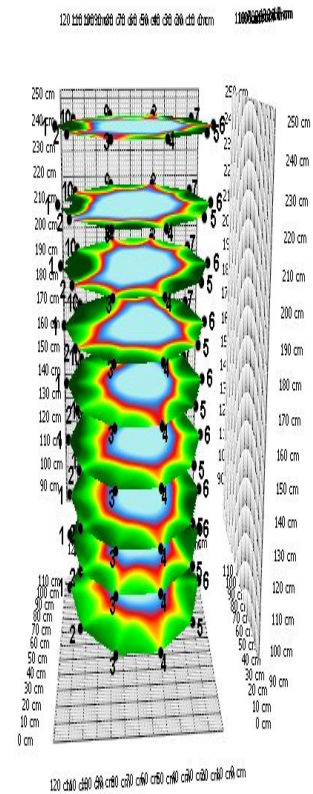
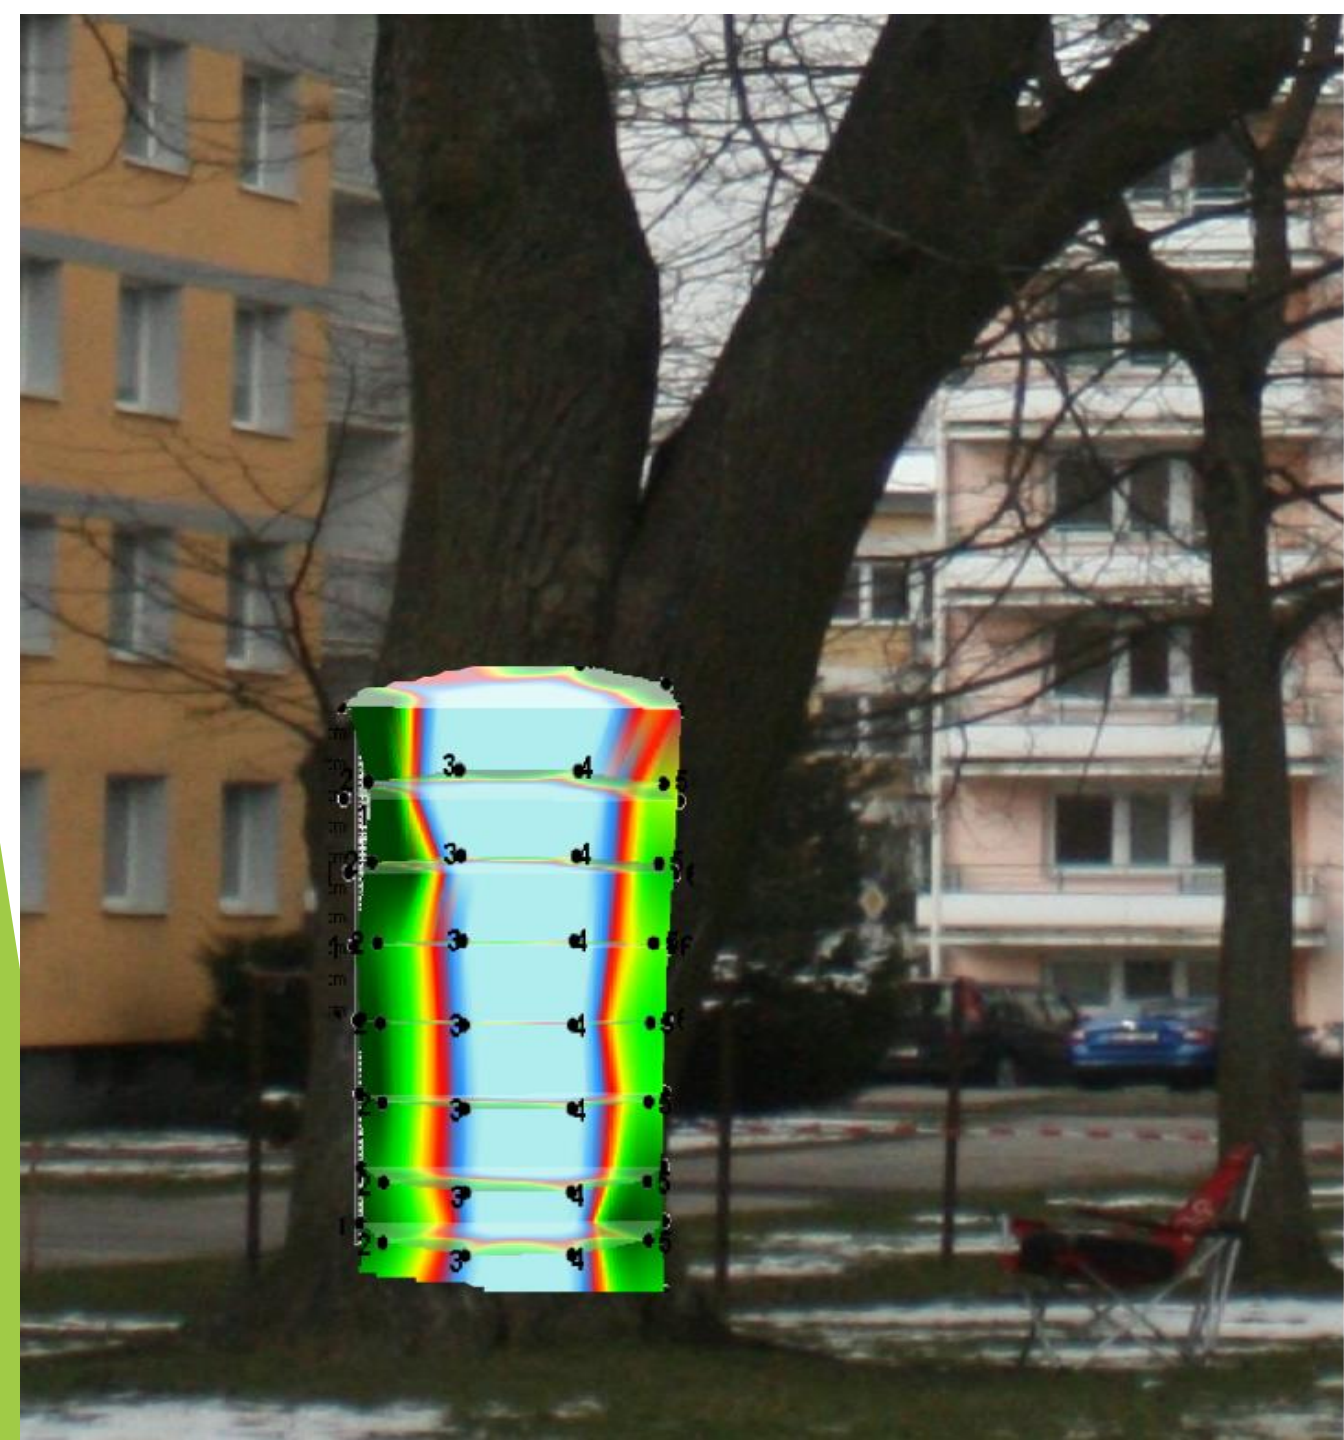
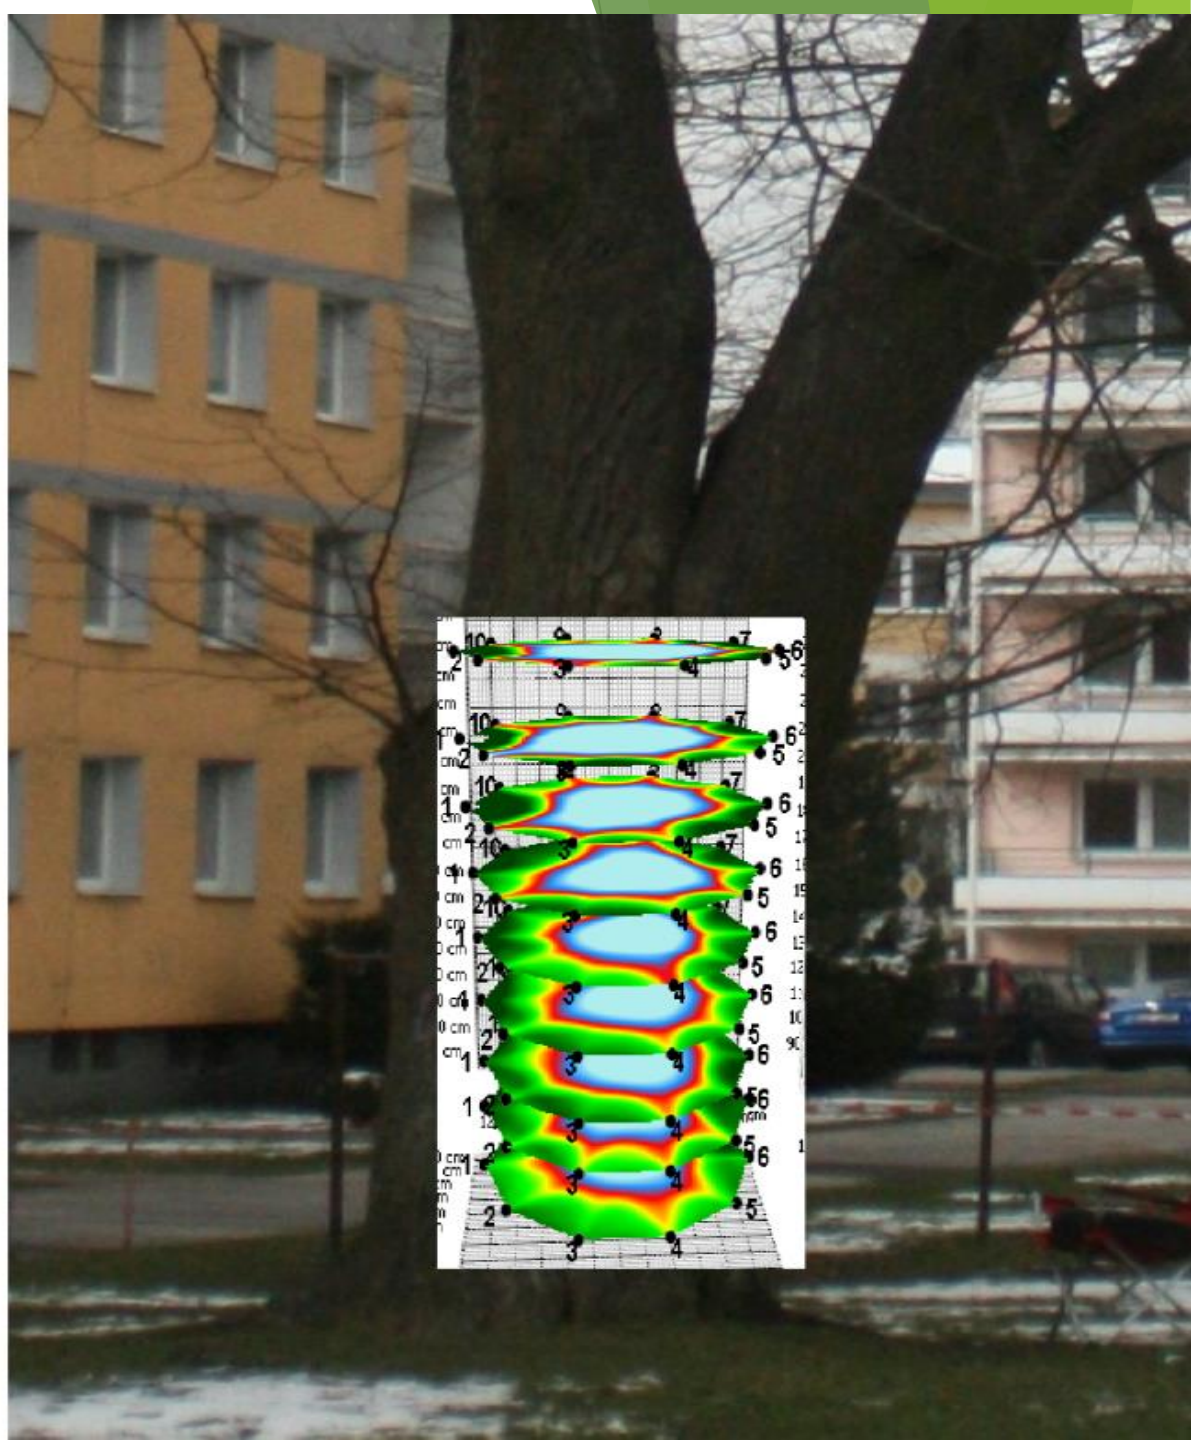
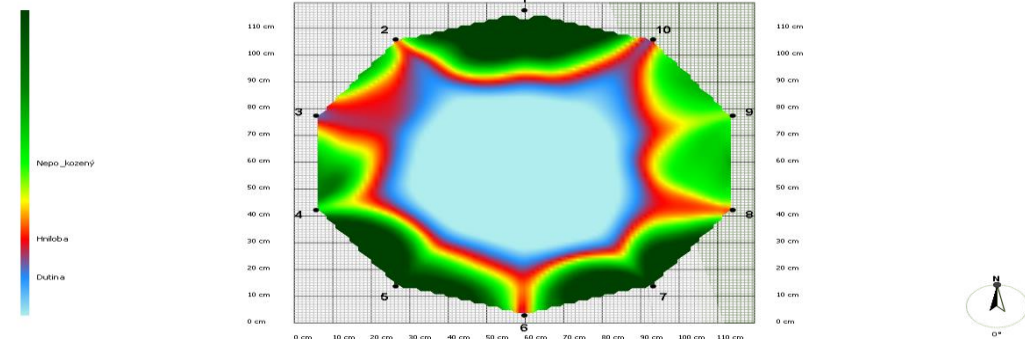
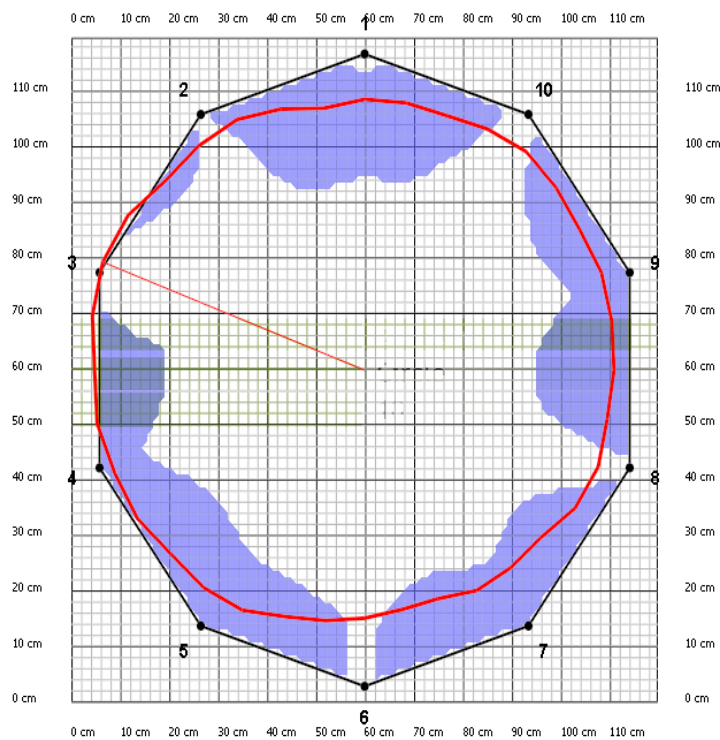
# Zobrazení všech vrstev měřených na kmenu stromu :

Název vrstvy	Výška	Plocha defektu	Bezpečnostní faktor	Nebezpečí selhání stromu
Vrstva #9'	245 cm	61 %	361 %	Nízké nebezpečí selhání
Vrstva #8'	220 cm	60 %	350 %	Nízké nebezpečí selhání
Vrstva #7'	200 cm	57 %	317 %	Nízké nebezpečí selhání
Vrstva #6'	180 cm	50 %	337 %	Nízké nebezpečí selhání
Vrstva #5'	160 cm	45 %	326 %	Nízké nebezpečí selhání
Vrstva #4'	140 cm	47 %	299 %	Nízké nebezpečí selhání
Vrstva #3'	120 cm	48 %	283 %	Nízké nebezpečí selhání
Vrstva #2'	105 cm	46 %	281 %	Nízké nebezpečí selhání
Vrstva #1'	85 cm	43 %	335 %	Nízké nebezpečí selhání

Detaily vrstvy 9	
Bezpečnostní faktor	361%
Plocha defektu	61%
Avg. T/R	0,22
Hmotnost stromu nad měřenou vrstvou	6 716 kg
M	526 928 N´m
Max. zátěž	5,55 Mpa
	Podíl vypočteného maximálního napětí
	podíl plochy zasažené hnilobou z celkové plochy průřezu v procentech
	Průměrný poměr tloušťky neporušené stěny k poloměru kmene
	odhad celkové hmotnosti nad měřenou vrstvou
	Ohybový moment způsobený větrem ve vybraném průřezu
	Maximální napětí v průřezu. Je porovnáváno s mezí úměrnosti dřeva a tak stanoven bezpečnostní faktor

Měření bylo provedeno v 9 vrstvách. Od 85 cm nad zemí po 20ti centimetrech až do výšky 245cm. Toto měření potvrdilo přítomnost dutiny po celé délce kmen. Tato dutina se směrem vzhůru zvětšuje. Lze předpokládat, že celým kmenem prorůstají adventivní kořeny, které jsou patrné v otevřené dutině u kosterního větvení. Díky velké dimenzi kmene v současnosti nemá dutina vliv na stabilitu kmene. Měření tomografem nelze použít přímo v tlakovém větvení, protože kůra zarůstající do sebe měření zkresluje. Z devíti měřených vrstev a zvětšováním se defektu směrem vzhůru, je možné soudit, že právě v těchto místech bude již kmen značně nestabilní. Také můžeme očekávat, že vlivem působení dřevokazné houby, která rychle rozkládá zdravé dřevo se bude dutina zvětšovat a stabilita stromu bude ohrožena.

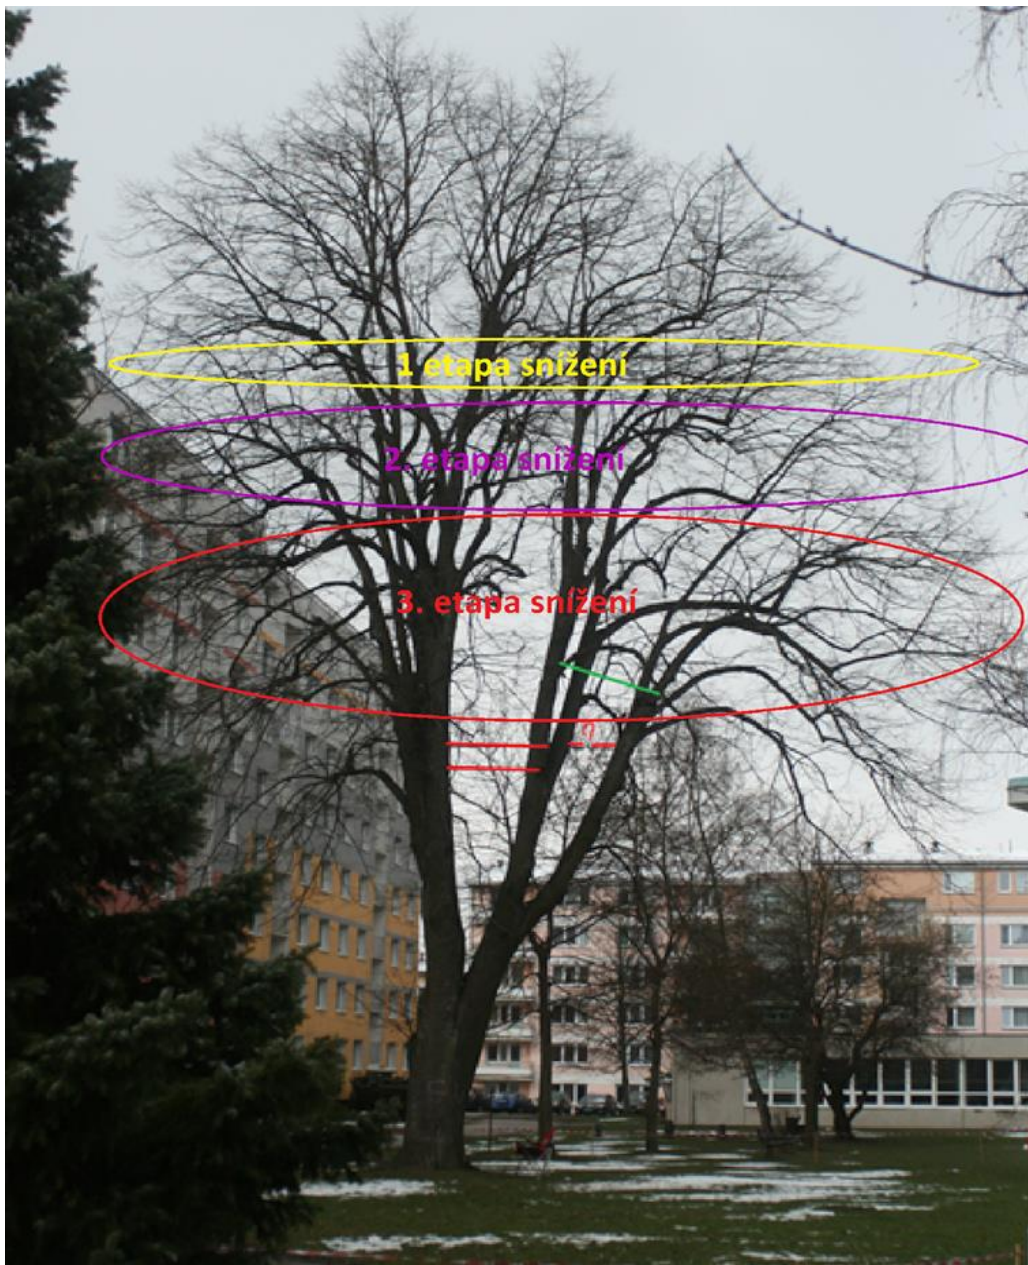
# Názor a stanovisko na uvažovaný řez

Původně uvažovaná možnost sesazení stromu.  
Po změření kmene.

Tyto 3 etapy sesazení nelze aplikovat v jednu nebo dvou vegetačních obdobích. Z důvodu ohrožení zdravotního stavu odebráním přílišného listového aparátu během řezu. Takovéto sesazení se provádí na etapy s časovým odstupem nejméně 2 let, aby měl strom dostatek času na vytvoření nových prýtu s dostatkem listů.

na konečné sesazení se tak lze dostat během 5 - let. Následně je důležité strom nadále udržovat pomocí pravidelných řezů na hlavu.

Tento postup je velice finančně a časově náročný.

V tomto případě nelze ovšem zaručit dobrou reakci na daný typ řezu z důvodu působení Dřevomoru a tím velkém úbytku kořenového systému.

Za velice rizikové také můžeme považovat instalované statické vazby. u těchto vazeb není homologovaná nosnost a vlivem stáří již nelze předpokládat dlouhodobou perspektivu.

reinstalací vazby by mohlo dojít k selhání tlakového větvení rozlomením.

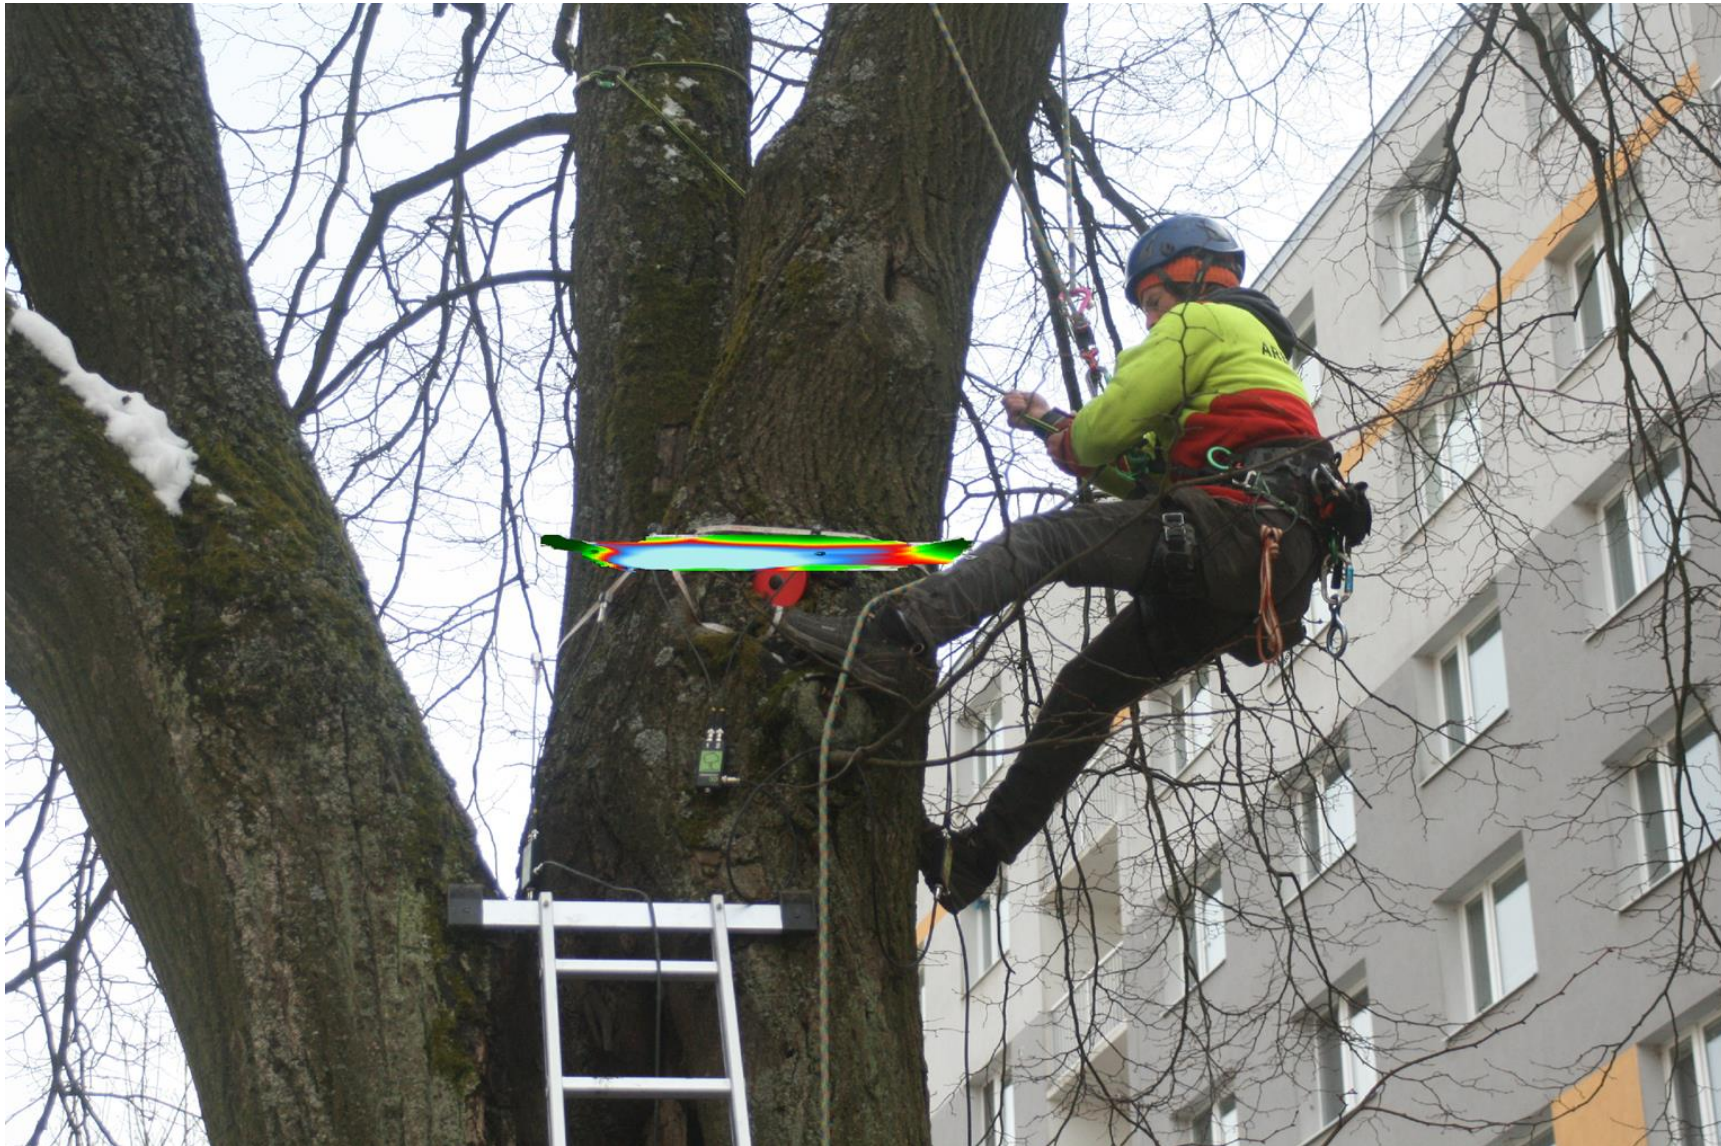
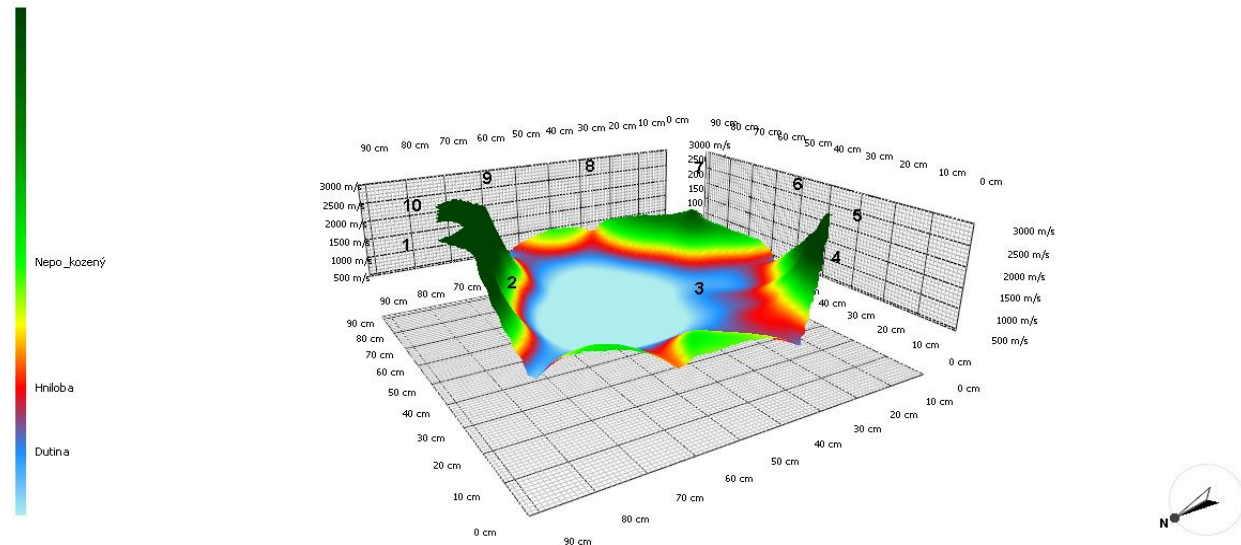
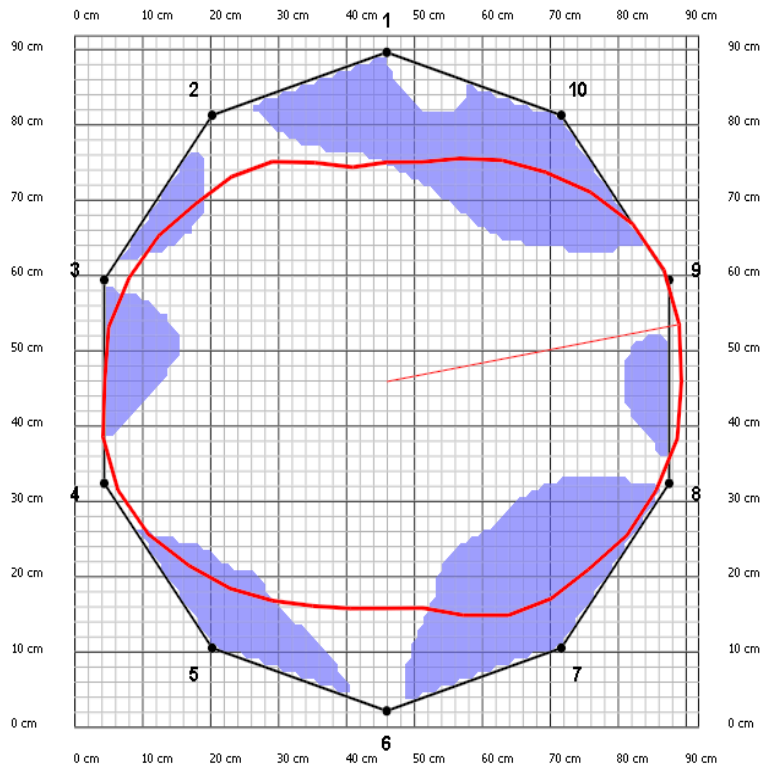
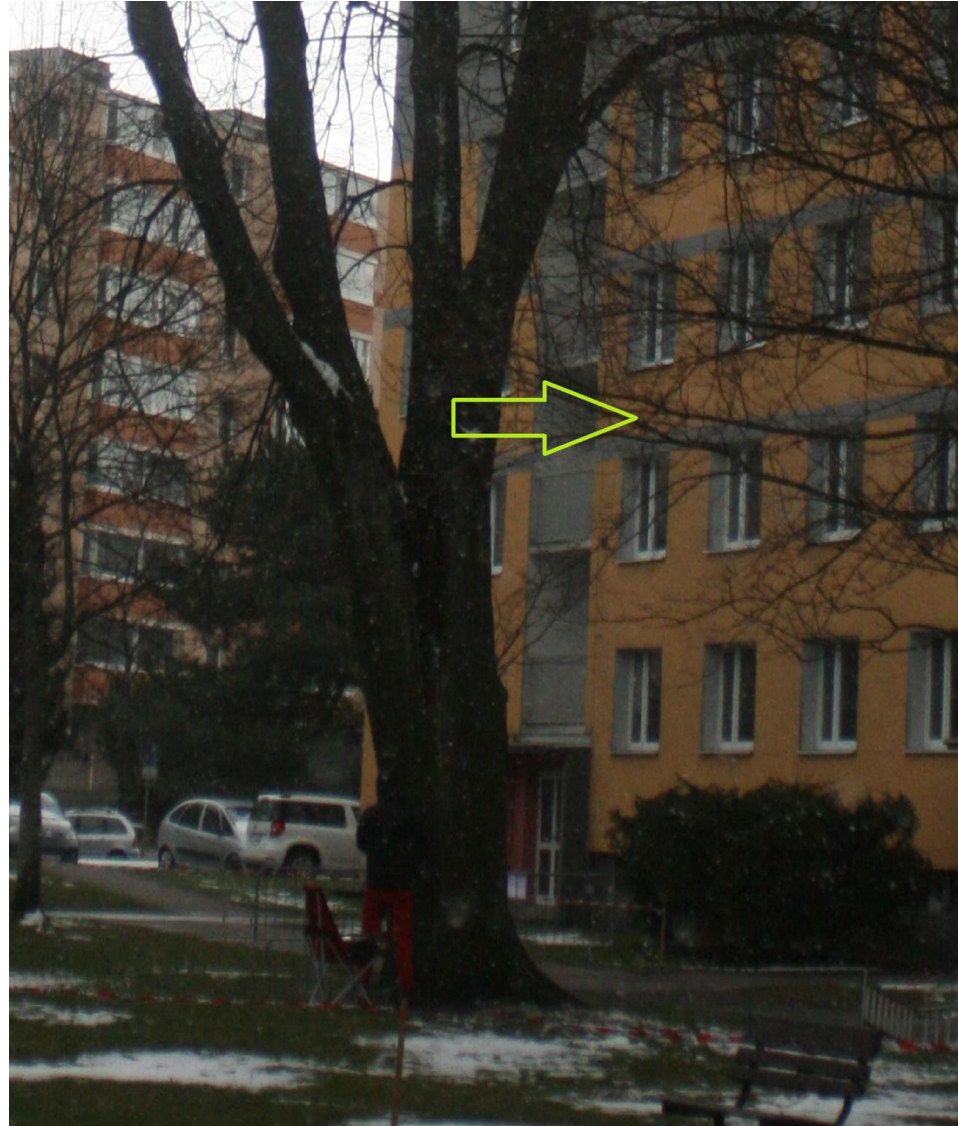
# Pravá kosterní větev místo měření

Název vrstvy	Výška	Plocha defektu	Bezpečnostní faktor	Nebezpečí selhání stromu
Vrstva #1'	10 cm	65 %	98 %	Vysoké nebezpečí selhání

Detaily vrstvy 1	
Bezpečnostní faktor 98%	Podíl vypočteného maximálního napětí
Plocha defektu 65%	podíl plochy zasažené hnilobou z celkové plochy průřezu v procentech
Avg. T/R 0,19	Průměrný poměr tloušťky neporušené stěny k poloměru kmene
Hmotnost stromu nad měřenou vrstvou 4 632 kg	odhad celkové hmotnosti nad měřenou vrstvou
M 692 691 N·m	Ohybový moment způsobený větrem ve vybraném průřezu
Max. zátěž 20,49 Mpa	Maximální napětí v průřezu. Je porovnáváno s mezí úměrnosti dřeva a tak stanoven bezpečnostní faktor

Měřením této kosterní větve se potvrdila přítomnost šířící se hniloby. Tato větev vlive hniloby, ale také vlivem velkého pnutí způsobeného statickou vazbou hrozí SELHÁNÍM. Statická vazba drží větev cca 3 metry nad měřeným místem. Tím je zamezeno selhání rozlomením nebo vylomením. Ovšem v tomto případě hrozí selhání celé části větve a tím může dojít k tzv. Zhroucení do sebe. Větev nebude mít dostatek zbytkového dřeva, aby udržela sama sebe.

**Domnívám se, že takto napadenou větev již nelze v tomto místě stabilizovat řezem ani žádnou bezpečnostní vazbou.**

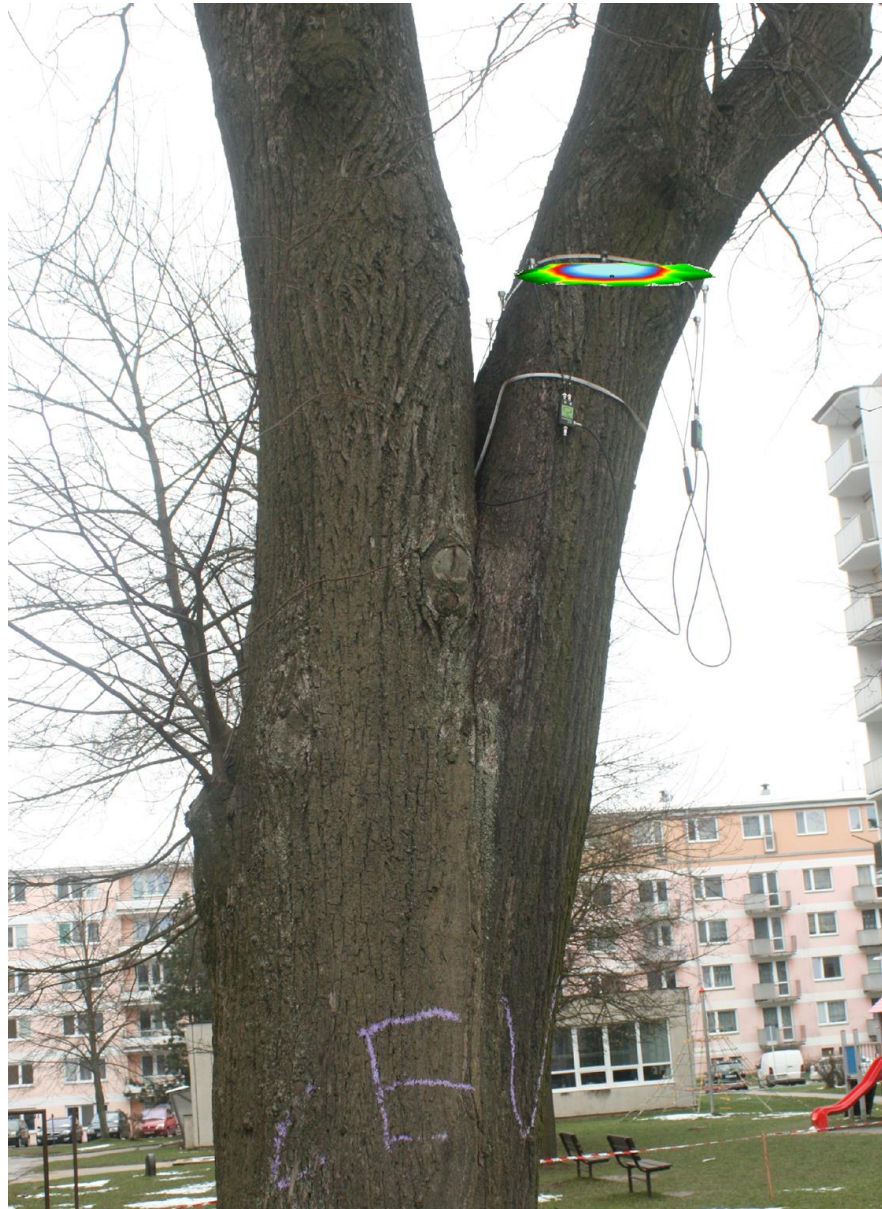
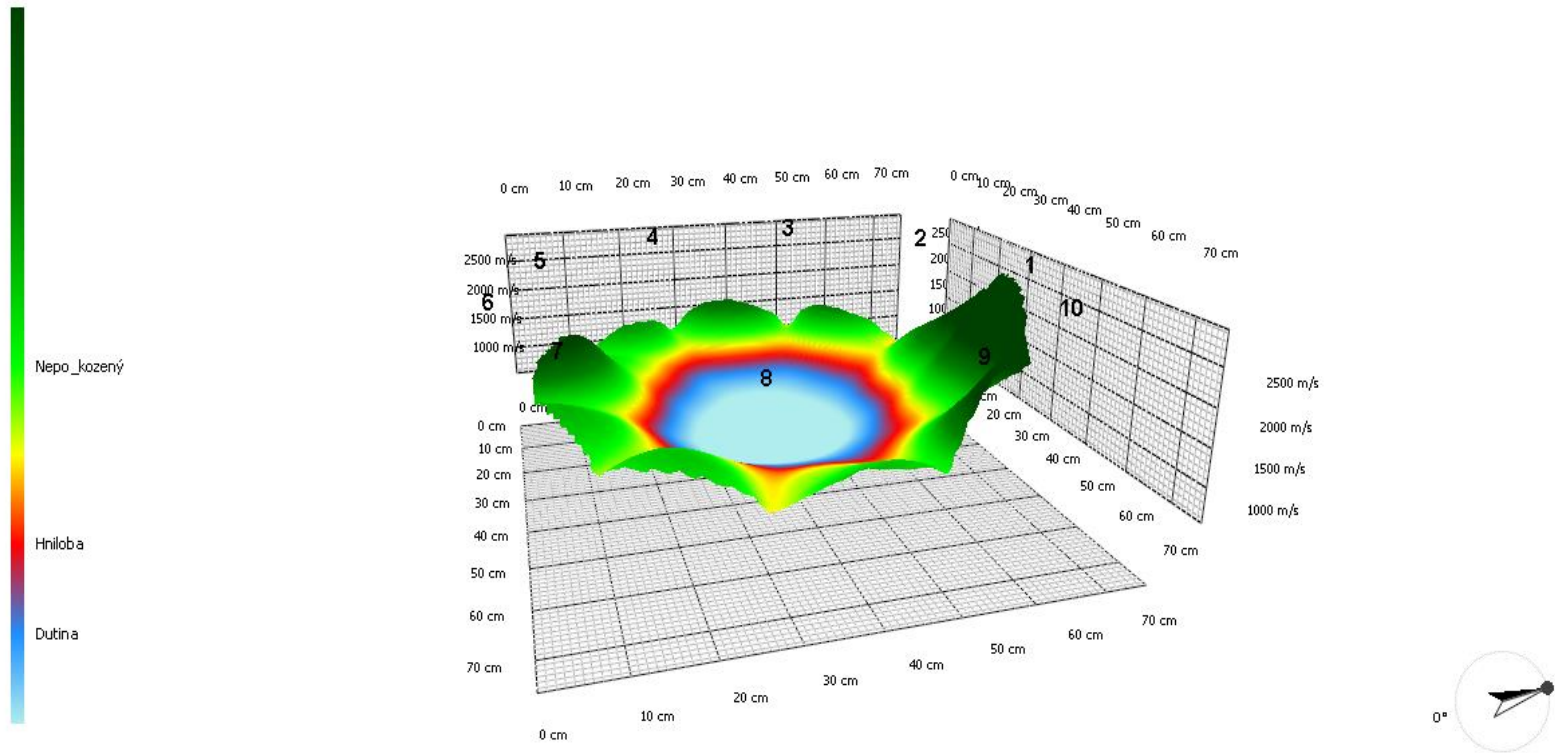
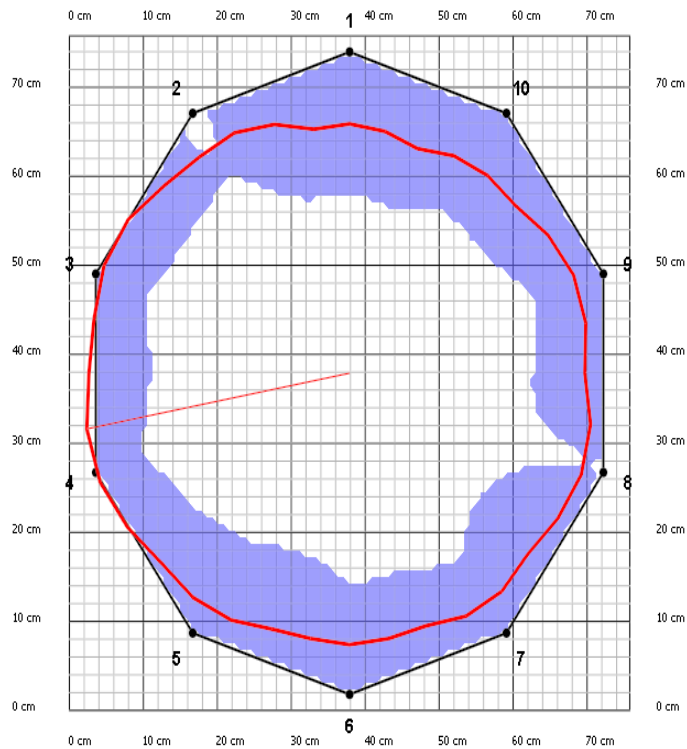
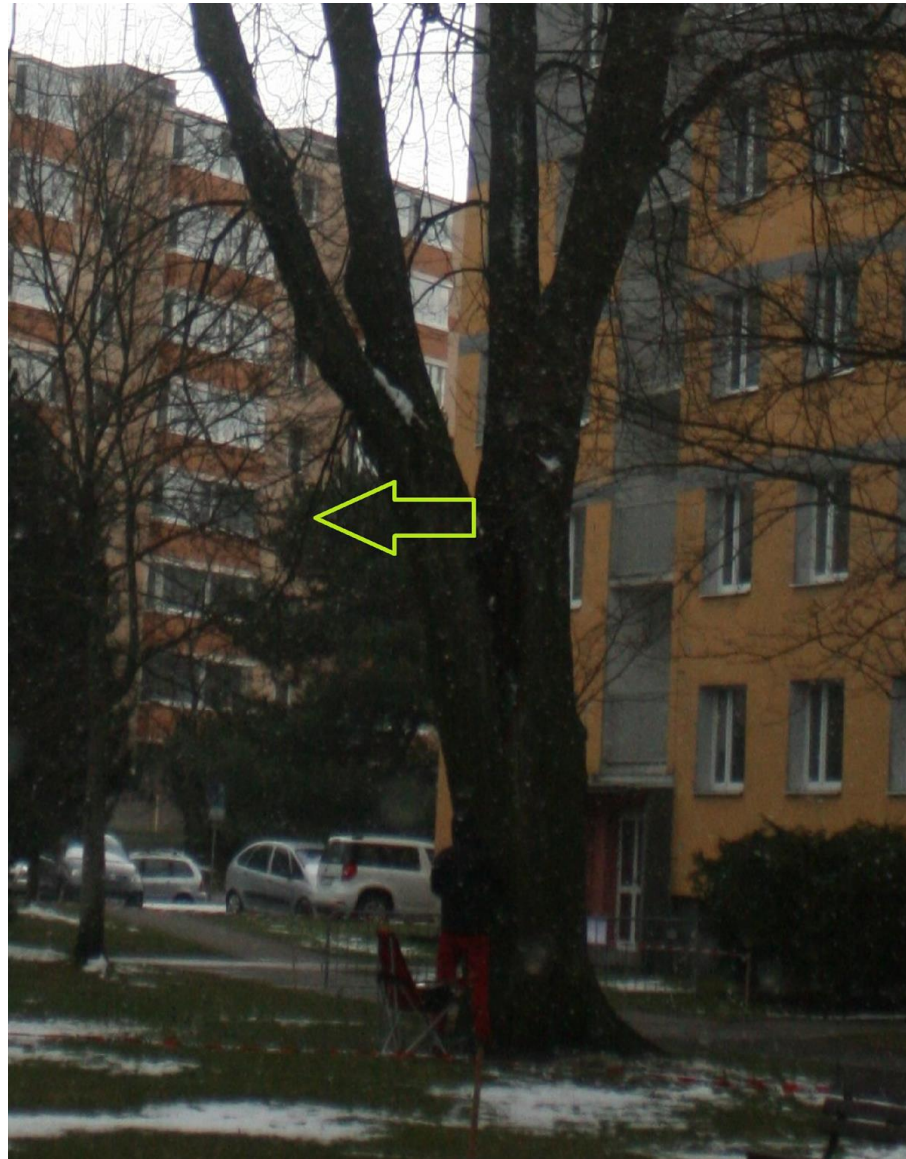
# Levá kosterní větev místo měření

Název vrstvy	Výška	Plocha defektu	Bezpečnostní faktor	Nebezpečí selhání stromu
Vrstva #'1'	10 cm	48 %	98 %	Vysoké nebezpečí selhání

Detaily vrstvy 1	
Bezpečnostní faktor 98%	Podíl vypočteného maximálního napětí
Plocha defektu 48%	podíl plochy zasažené hnilobou z celkové plochy průřezu v procentech
Avg. T/R 0,31	Průměrný poměr tloušťky neporušené stěny k poloměru kmene
Hmotnost stromu nad měřenou vrstvou 3191 kg	odhad celkové hmotnosti nad měřenou vrstvou
M 660 885 N·m	Ohybový moment způsobený větrem ve vybraném průřezu
Max. zátěž 20,47 Mpa	Maximální napětí v průřezu. Je porovnáváno s mezí úměrnosti dřeva a tak stanoven bezpečnostní faktor

Měřením této kosterní větve se potvrdila přítomnost šířící se hniloby. Tato větev vlivem hniloby, ale také vlivem velkého pnutí způsobeného statickou vazbou hrozí SELHÁNÍM. Statická vazba drží větev cca 4 metry nad měřeným místem. Tím je zamezeno selhání rozlomením nebo vylomením. Ovšem v tomto případě hrozí selhání celé části větve a tím může dojít k Zhroucení ( selhání celé větve v nejslabším místě ). Větev nebude mít dostatek zbytkového dřeva, aby udržela sama sebe.

**Domnívám se, že takto napadenou větev již nelze v tomto místě stabilizovat řezem ani žádnou bezpečnostní vazbou.**
