**Pěší trasy podél barokního mostu- změnový list**

Schválení změnového listu č.1 stavby „ Pěší trasy podél barokního mostu“

**ZMĚNOVÝ LIST**

Úsek/objekt: SO 101 Parkoviště a SO 102 Chodníky

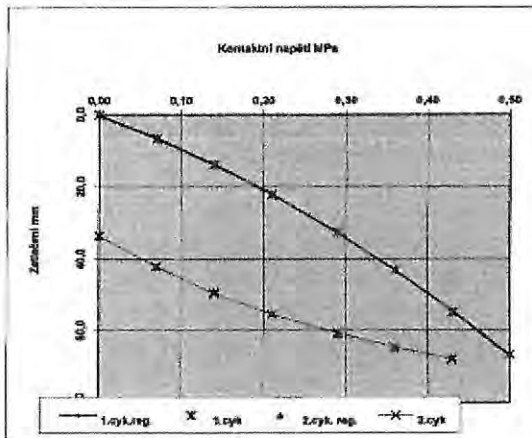
**Statická zátěžová zkouška č.DB15-794**

Místo zkoušky: PARKOVIŠTĚ zhuťná parapleň km 0,044 NA KOSTKÁCH BOD.Č.2

Hodnoty (MPa)	
	požadované	stanovené
$E_{det1}$		1,7
$E_{det2}$	mín. 45	2,9
$E_{det1} / E_{det2}$	max. 2,5	1,70

Hodnocení podle projektu: Výsledky zkoušky nespĺňuj požadované kritéria

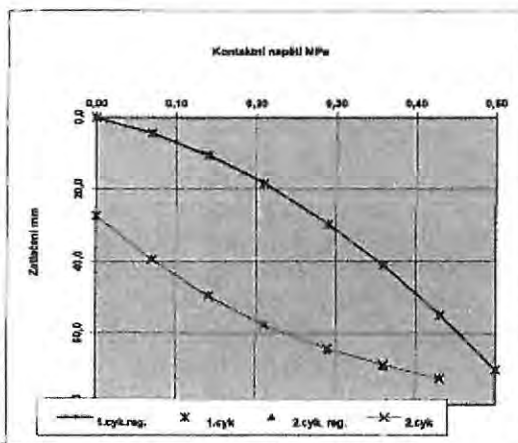
# Statická zátěžová zkouška č.DB15-793

Místo zkoušky: PARKOVIŠTĚ zhuťněná parapláň km 0,024 V ZELENÉM BOD.Č.1

Hodnoty (MPa)	
	požadované	stanovené
$E_{dett}$		1,6
$E_{setz}$	mín. 45	2,2
$E_{dett} / E_{setz}$	max. 2,5	1,36

Hodnocení podle projektu: Výsledky zkoušky nesplňují požadovaná kritéria

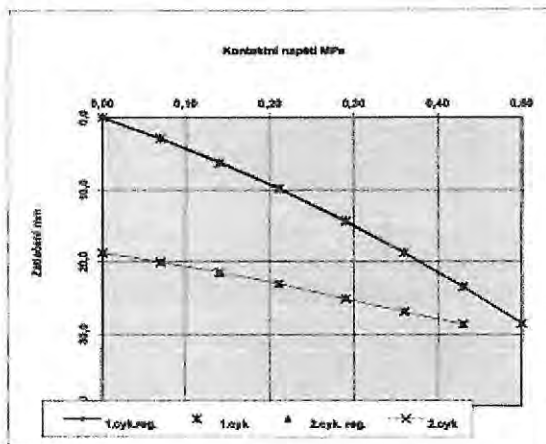
**Statická zátěžová zkouška č.DB15-925**

Místo zkoušky: PARKOVIŠTĚ zhrutněná pláň SANACE LK +ŠTĚRKEM 32-63 km 0,040 OSA 1 - 2

Hodnoty (MPa)	
	požadované	stanovené
$E_{def1}$		3,9
$E_{def2}$	min. 45	9,6
$E_{def2} / E_{def1}$	max. 2,5	2,44

Hodnocení podle projektu: Výsledky zkoušky nespňují požadované kritéria

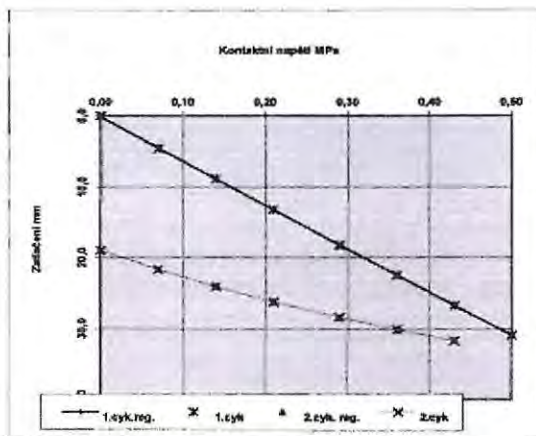
**Statická zátěžová zkouška č.DB15-924**

Místo zkoušky: PARKOVIŠTĚ zhutněná pláň SANACE ŠTĚRKEM 32-63 km 0,034 OSA 2

Hodnoty (MPa)	
	požadované	stanovené
$E_{dert}$		3,7
$E_{deta}$	min. 45	7,6
$E_{deta} / E_{dert}$	max. 2,5	2,09

Hodnocení podle projektu: Výsledky zkoušky nespňují požadovaná kritéria

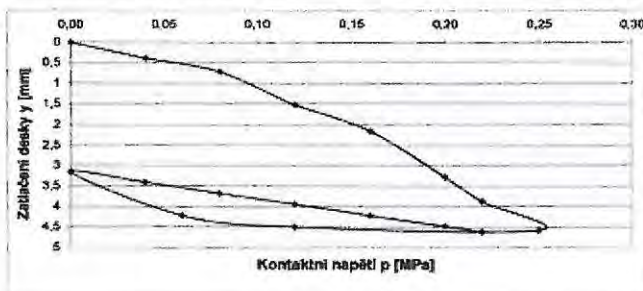
**Statická zátěžová zkouška č.0698/15H**

Zkouška 1 = 33,7 Mpa (požadovaná hodnota 30Mpa) - VYHOVUJÍCÍ příloha č.10

Označení	rozměr	první	druhý
$\lambda_1$	mm MPa <sup>-1</sup>	60,788	1,000
$\lambda_2$	mm MPa <sup>-1</sup>	5,903	6,452
r	mm	100	100
$R_{max}$	MPa	0,230	0,220
$E_{def}$	MPa	12,1	33,7
poměr		1	2,79

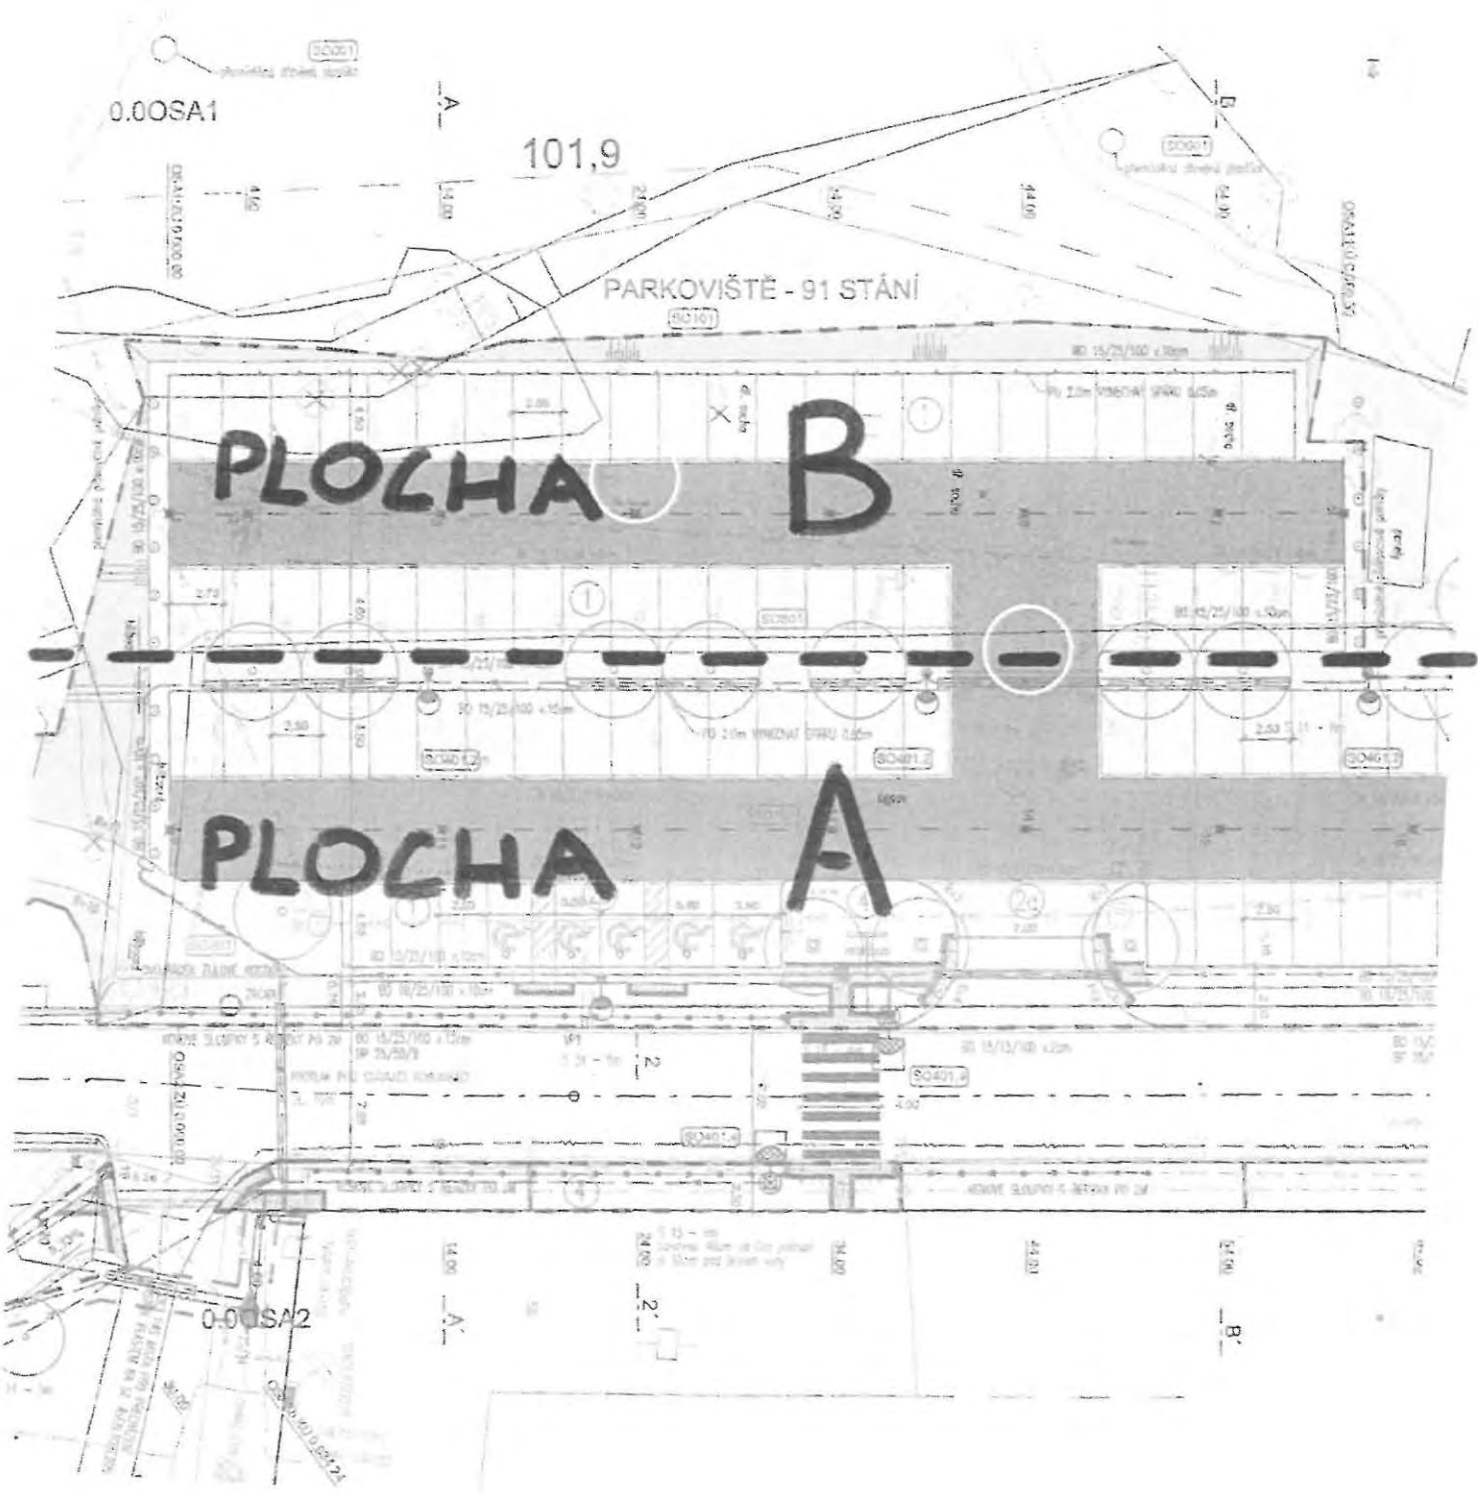
PLOCHA B

PLOCHA A

Plocha A ..... únosnější podloží ( $E_{def,2}$  cca 5 MPa)

Plocha B ..... neúnosné podloží ( $E_{def,2}$  max. 2 MPa)

*Vytýčení ploch je zakresleno v situaci a tvoří přílohu této zprávy.*

tloušťka	profil	konstrukční vrstva	↓ úroveň ±0,000 m(pláň)
0,40m	 	AKTIVNÍ ZÓNA 2 x 20cm kamenivo 32/63	↓ -0,40m
	 	GEOTEXTILIE tkaná-propustná 200g	
min. 0,30m	 	PARAPLÁN netříděné kamenivo frakce 0/300 (popř. 0/125) hutněné z o zaklinění zrn	↓ -0,70m
