# Zpráva o stavu stromu Lípa malolistá Libušín Žďár nad Sázavou

- ▶
- ▶ *Vypracoval :Daniel Qěták Stach -*
- ▶ *Bakalář v oboru Arboristika ,*
- ▶ *Držitel certifikátu ETW - evropský certifikovaný arborista ,*
- ▶ *ABA internacional - Stromolezec ,*
- ▶ *ČCA - český certifikovaný arborista*

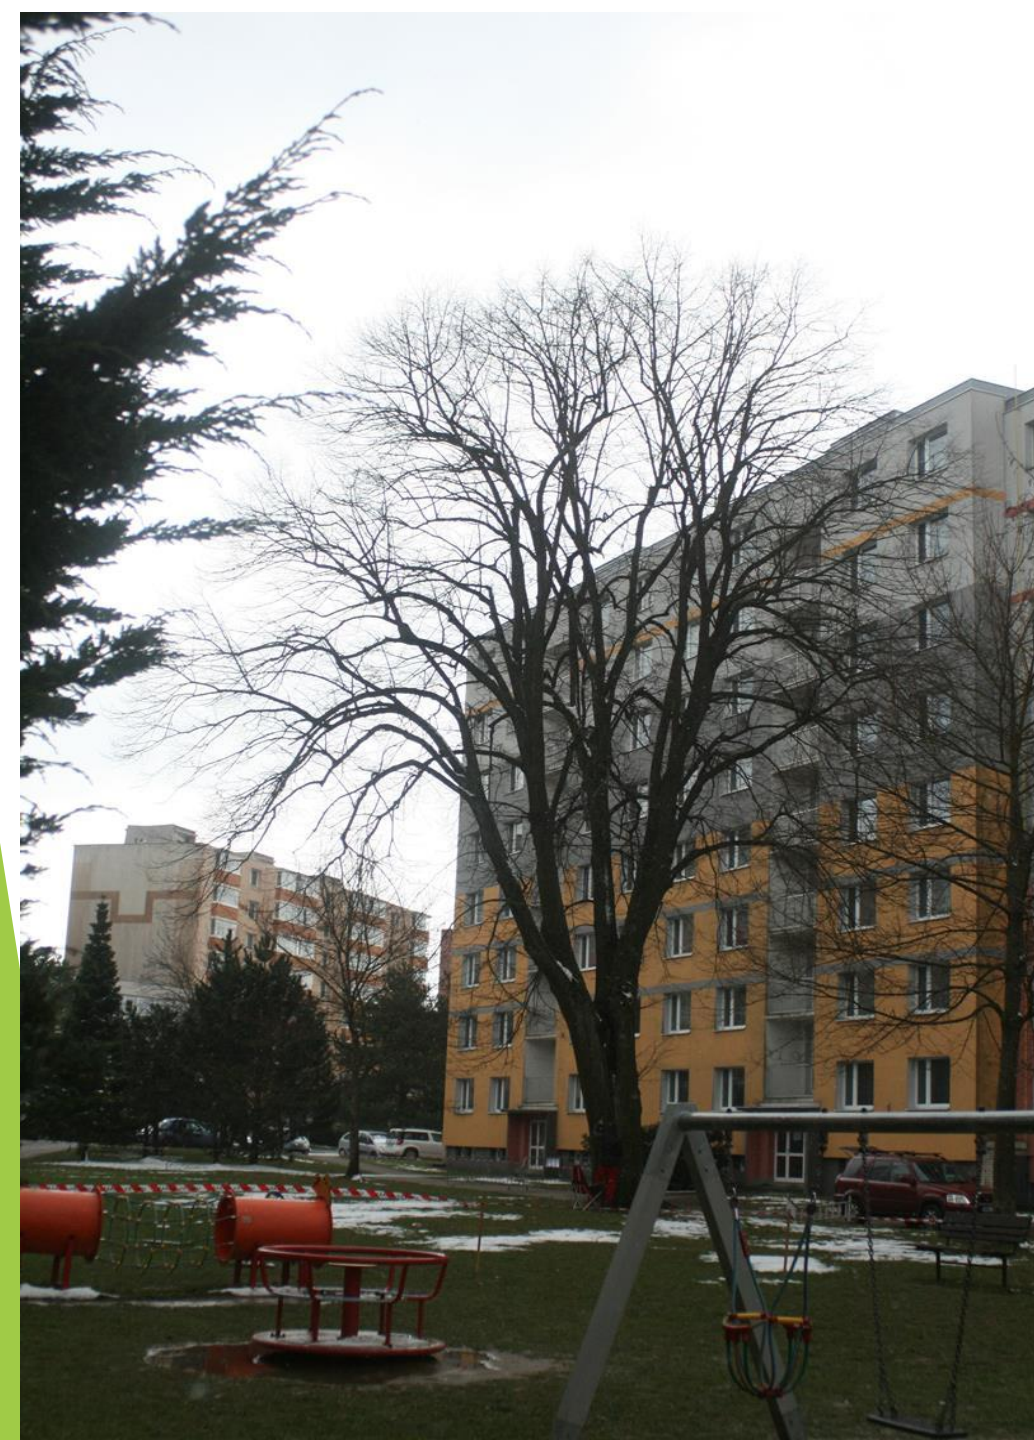
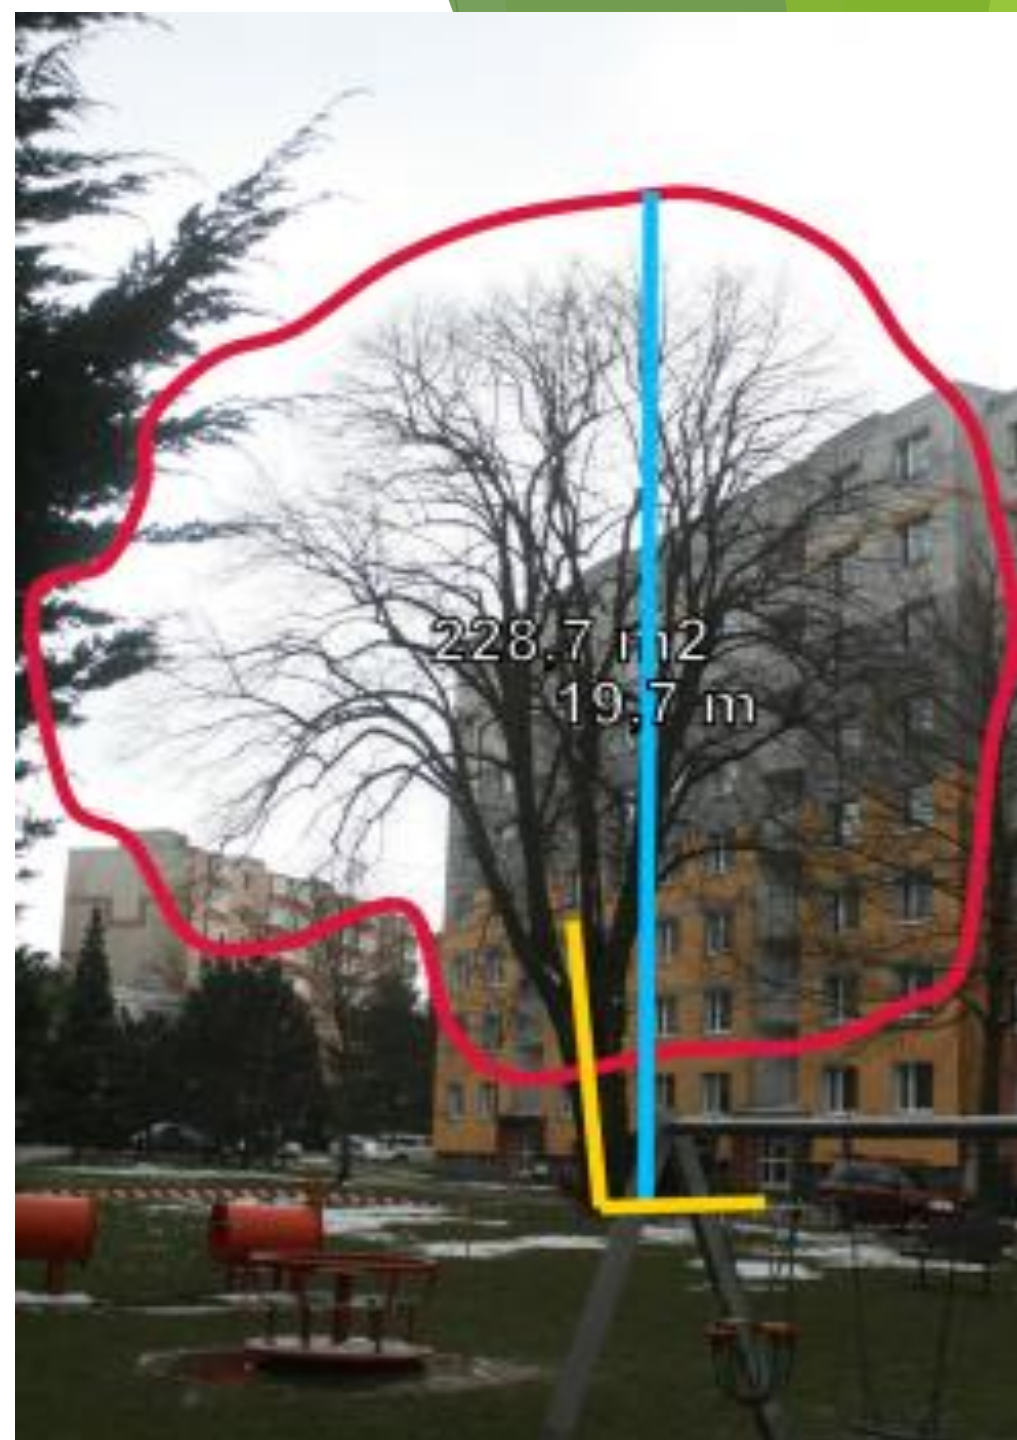
- ▶ Na bázi kmene byla nalezena plodnice dřevokazné houby Dřevomor kořenový ( *Kretzschmaria deusta* Hoffm. ). Tato plodnice byla již v pokročilém vývojovém stadiu. Dle rozsahu infekce ( na základě nalezených plodnic) může mít velmi rozdílné proporce a v případě silné kolonizace může vést k významnému narušení odolnosti proti zlomu či vyvrácení. Rozklad dřeva obvykle začíná v centrální části kořenů a kmene, tím je dodávka živin a vody do koruny stromu po delší dobu bez narušení.

- ▶ Na kmene stromu jsou viditelné trhliny, způsobené selháním tlakového větvení. Tyto trhliny se v mrazovém období rozšiřují, což naznačuje totální selhání tlakového větvení a působení velkého pnutí na celý kmen . Kmen již v současnosti nefunguje jako celistvý dřevní válec, ale vlivem defektu je rozdělen na dvě samostatně oslabené části. Celým kmenem prorůstají adventivní kořeny.

- ▶ Hlavní kosterní větvení v minulosti již selhalo. Je zabezpečeno statickou vrtanou vazbou, která je instalována v koruně stromu. Tato vazba byla podle dostupných zdrojů instalována cca před více než 30ti lety. Vzhledem k použitému materiálu této vazby není možné stanovit nosnost této vazby. Na bázi tlakového větvení jsou patrné takzvané uši, což je přirozená reakce dřeviny na tlakové větvení. Tyto uši se tvoří v posledním stadiu seúlhání větvení.

- ▶ Spodní část kosterního větvení tvoří otevřená dutina, která směrem dolů po kmene pokračuje v trhlínu a směrem nahoru se rozšiřuje. V dutině je viditelný růst adventivních kořenů, které se dále rozdělují da každé z kosterních větví. Je možné předpokládat, že transport živin mezi zemní částí a korunou obstarávají právě pouze tyto kořeny. V dutině je také patrná přítomnost hniloby, podle černých linií, a černě pokrytých částí shnilého dřeva je možné, že se jedná o vliv Dřevomoru kořenového, který se svým působením dostal až do báze větvení.
