# REVITALIZACE VEŘEJNÉHO PROSTRANSTVÍ V LOKALITĚ TVRZ ČÁST OKOLÍ KOSTELA / ŘEŠENÍ ZELENĚ

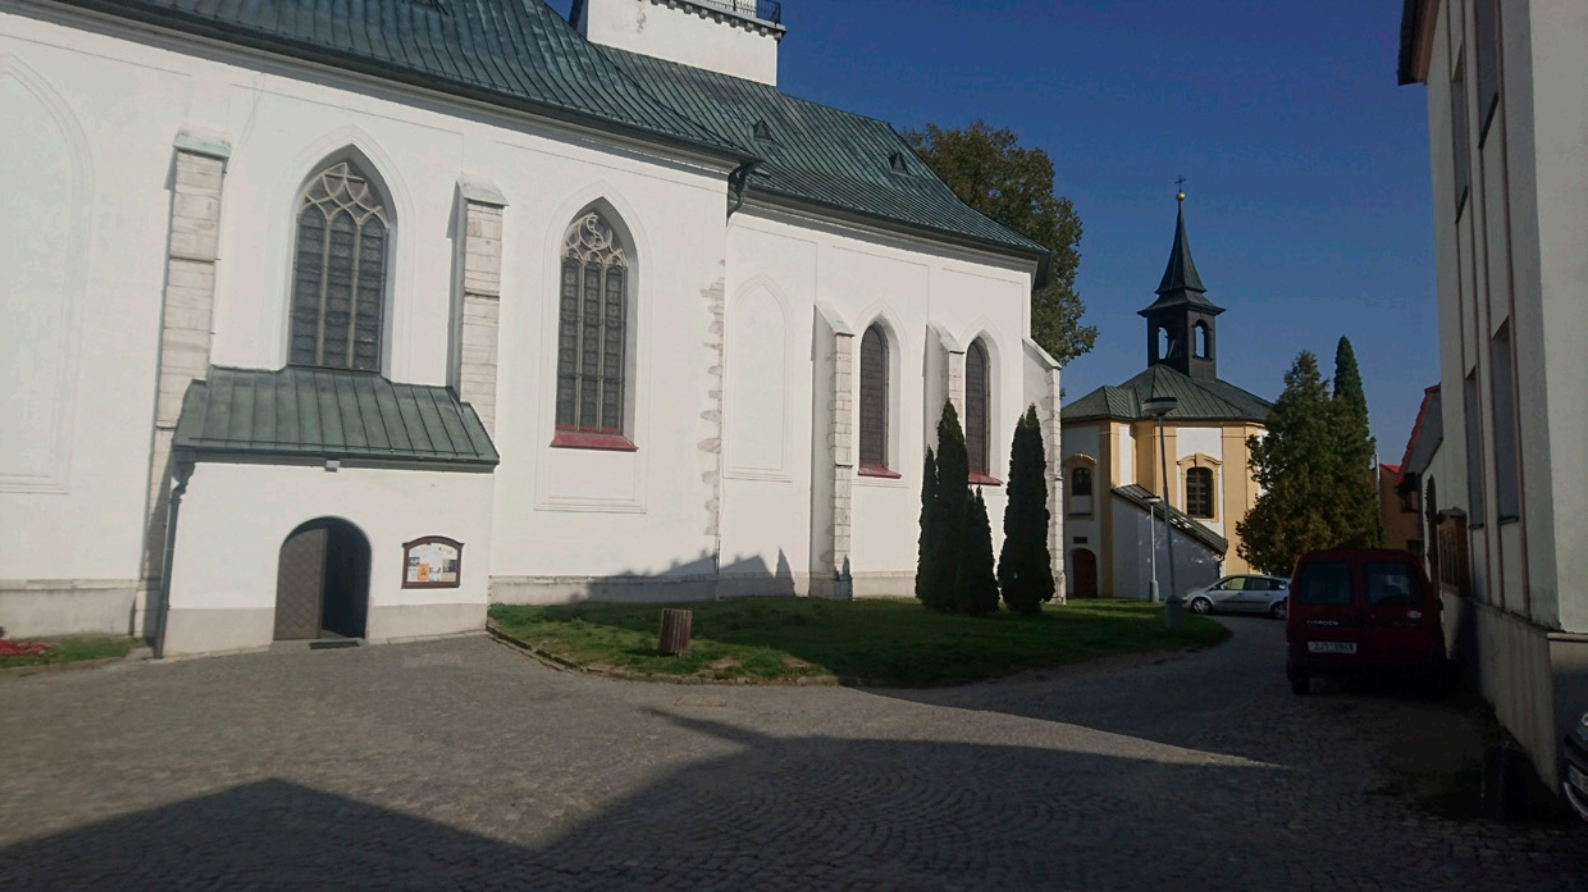
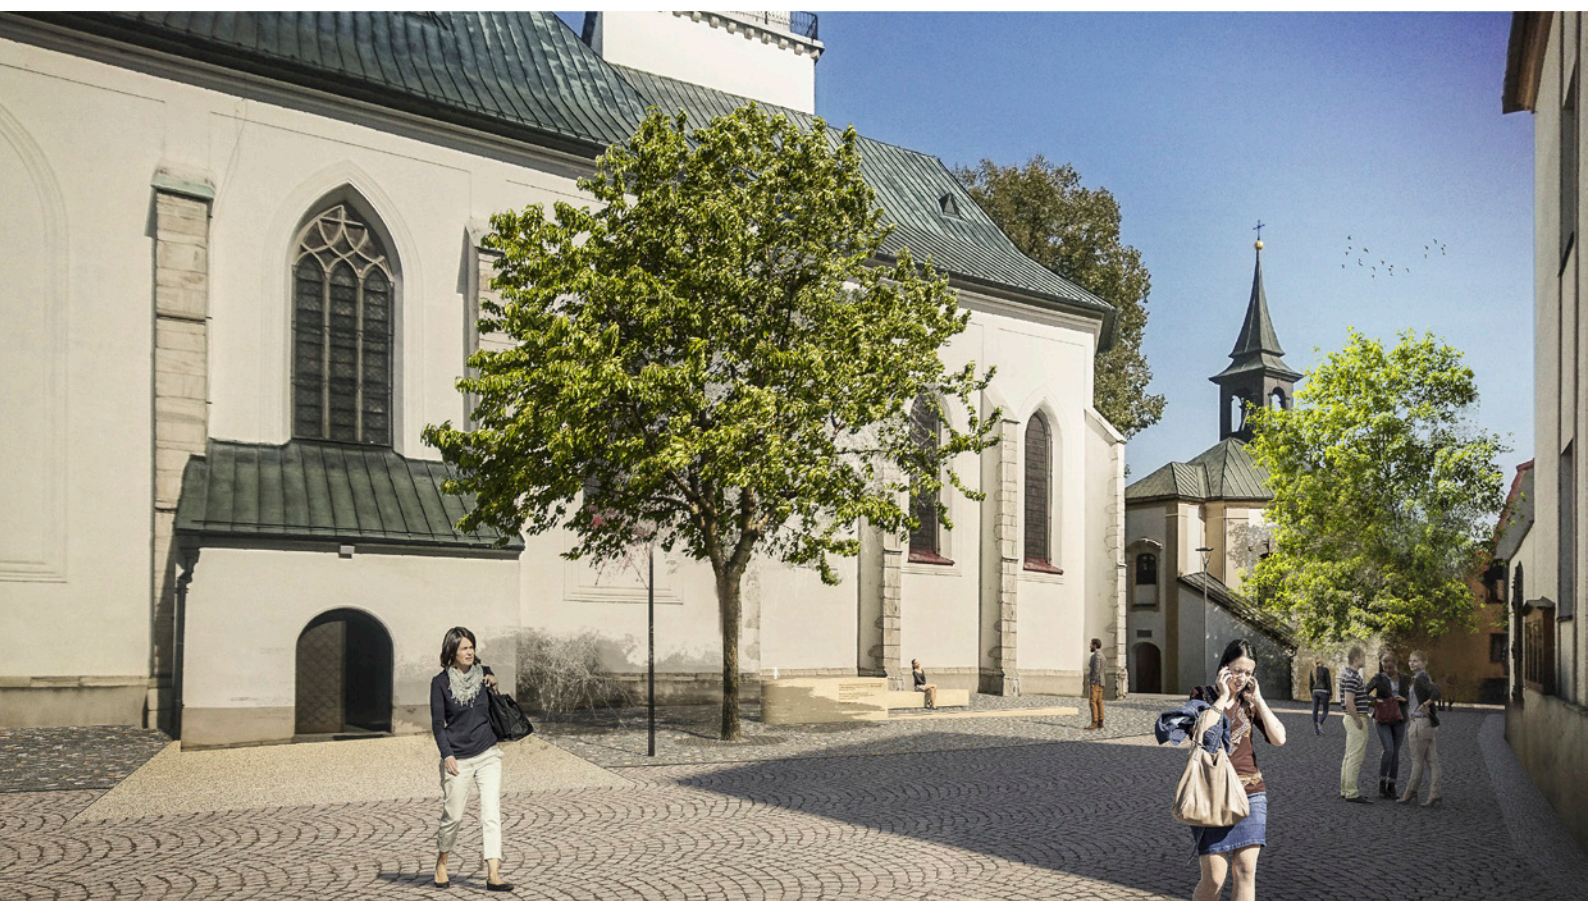
PŘED KOSTELEM / JIH  
• SOUČASNÝ STAV  
• PO 10 LETECH - LÉTO

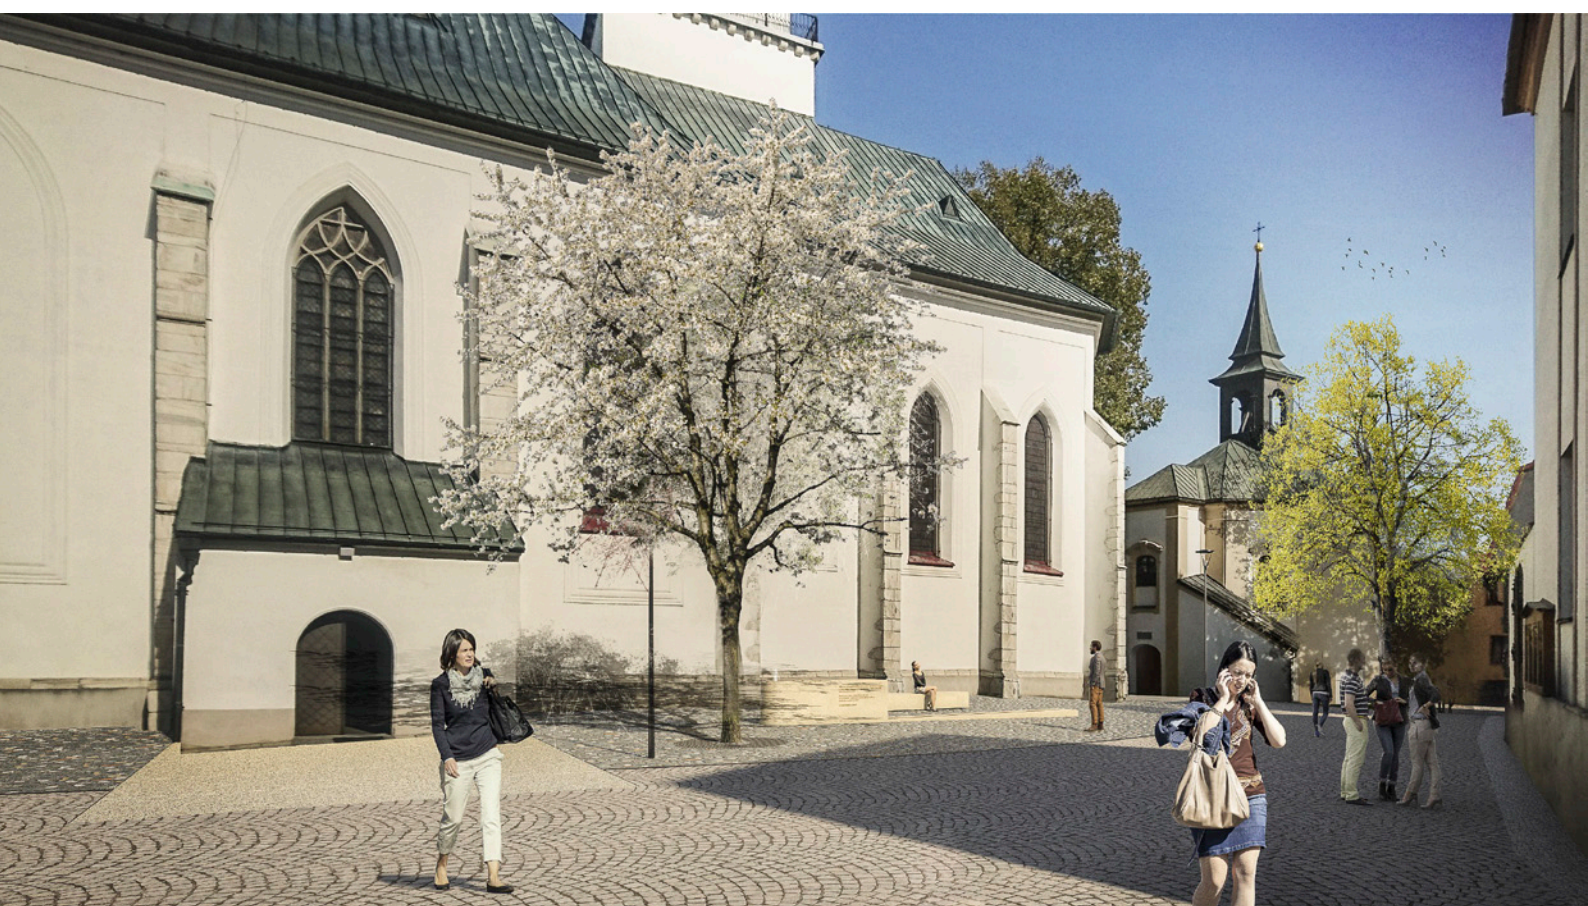
PŘED KOSTELEM / JIH  
• SOUČASNÝ STAV  
• PO 10 LETECH - JARO

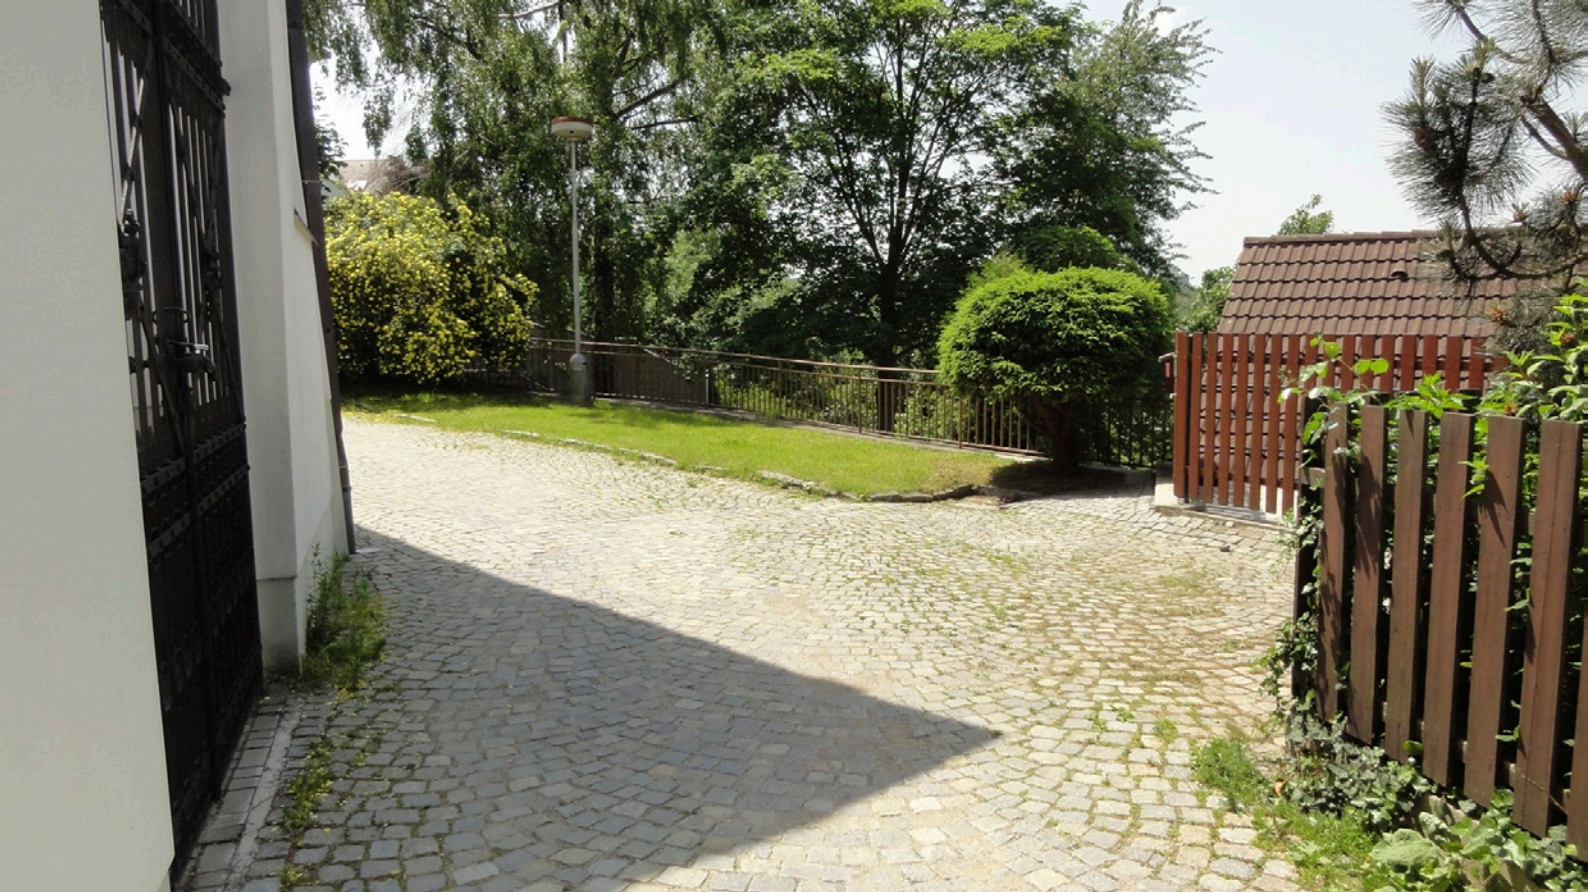
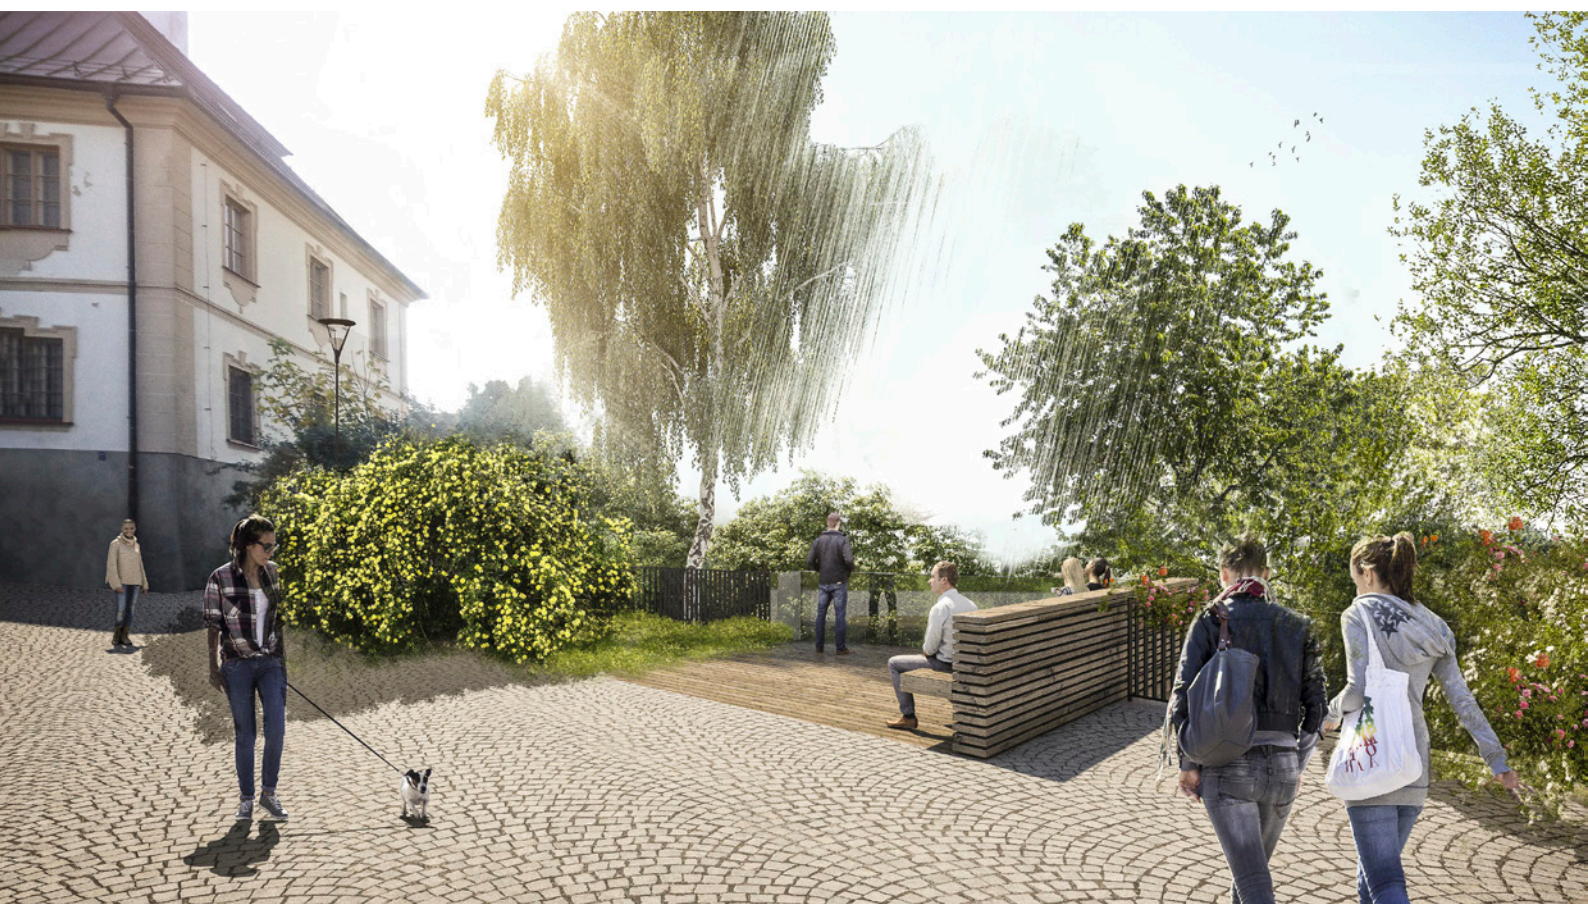
## VYHLÍDKA NA FARSKÁ HUMNA

- SOUČASNÝ STAV
- PO 10 LETECH - JARO / LÉTO

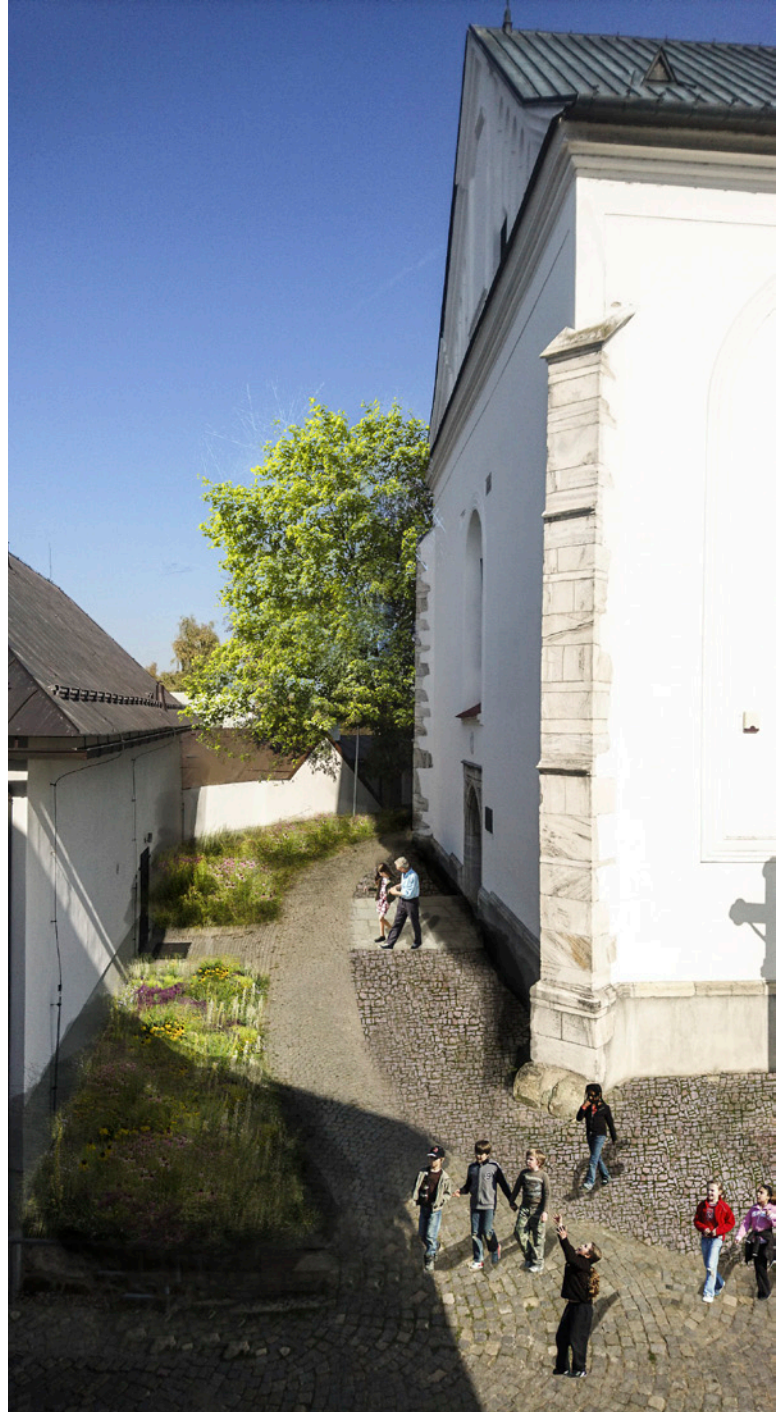
PŘED KOSTELEM / JIHO VÝCHOD

- SOUČASNÝ STAV
- PO 10 LETECH - LÉTO

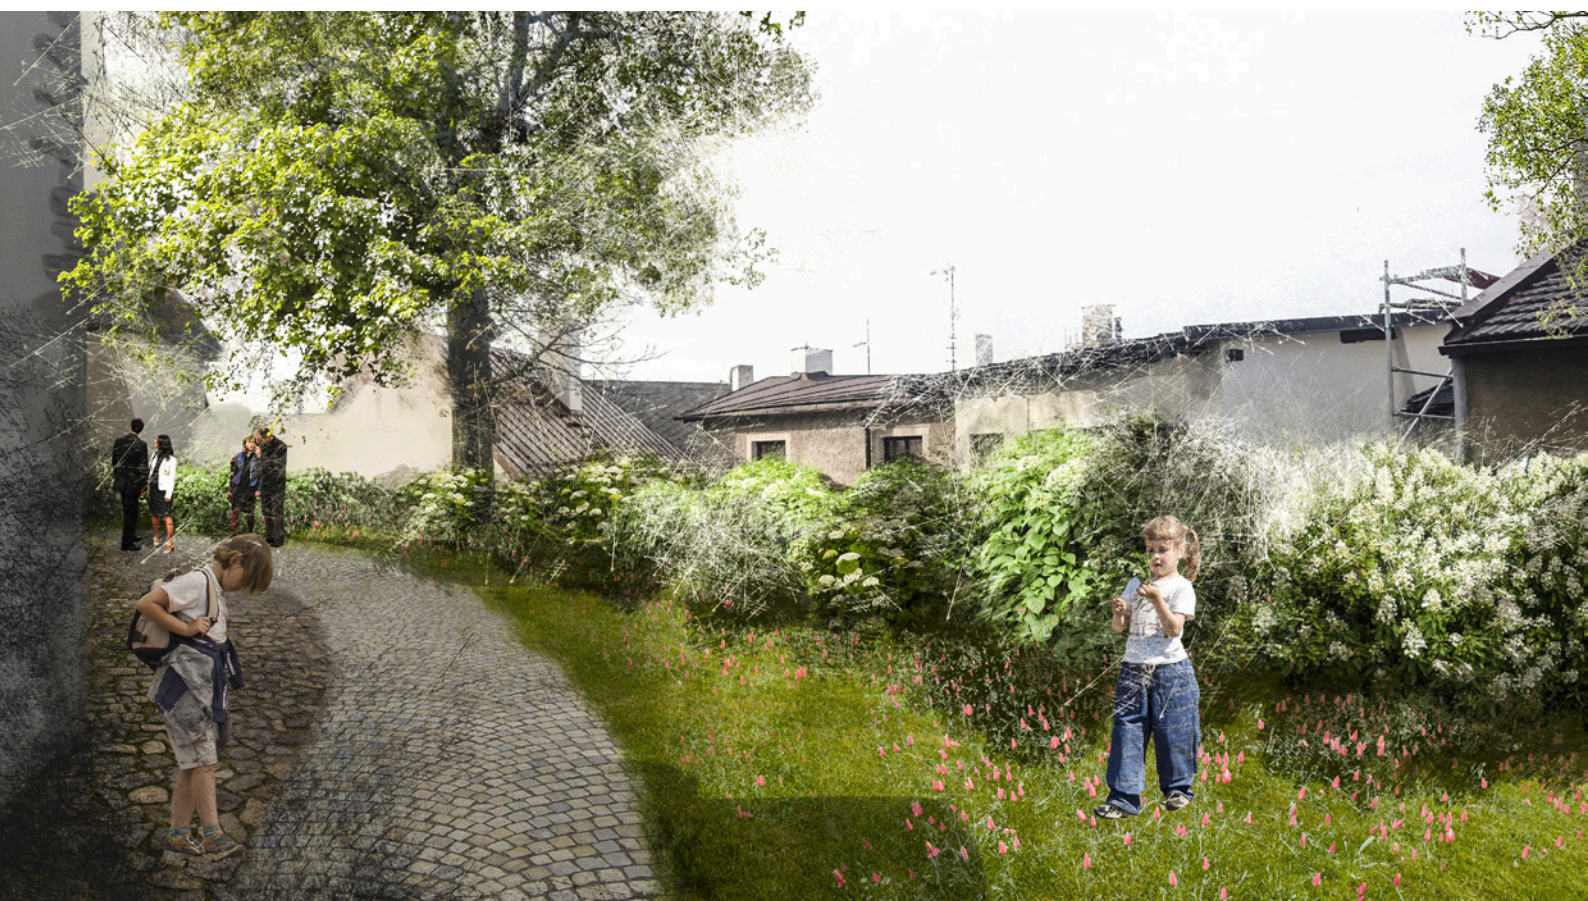
ZA KOSTELEM / SEVER

- SOUČASNÝ STAV
- PO 10 LETECH - JARO / LÉTO

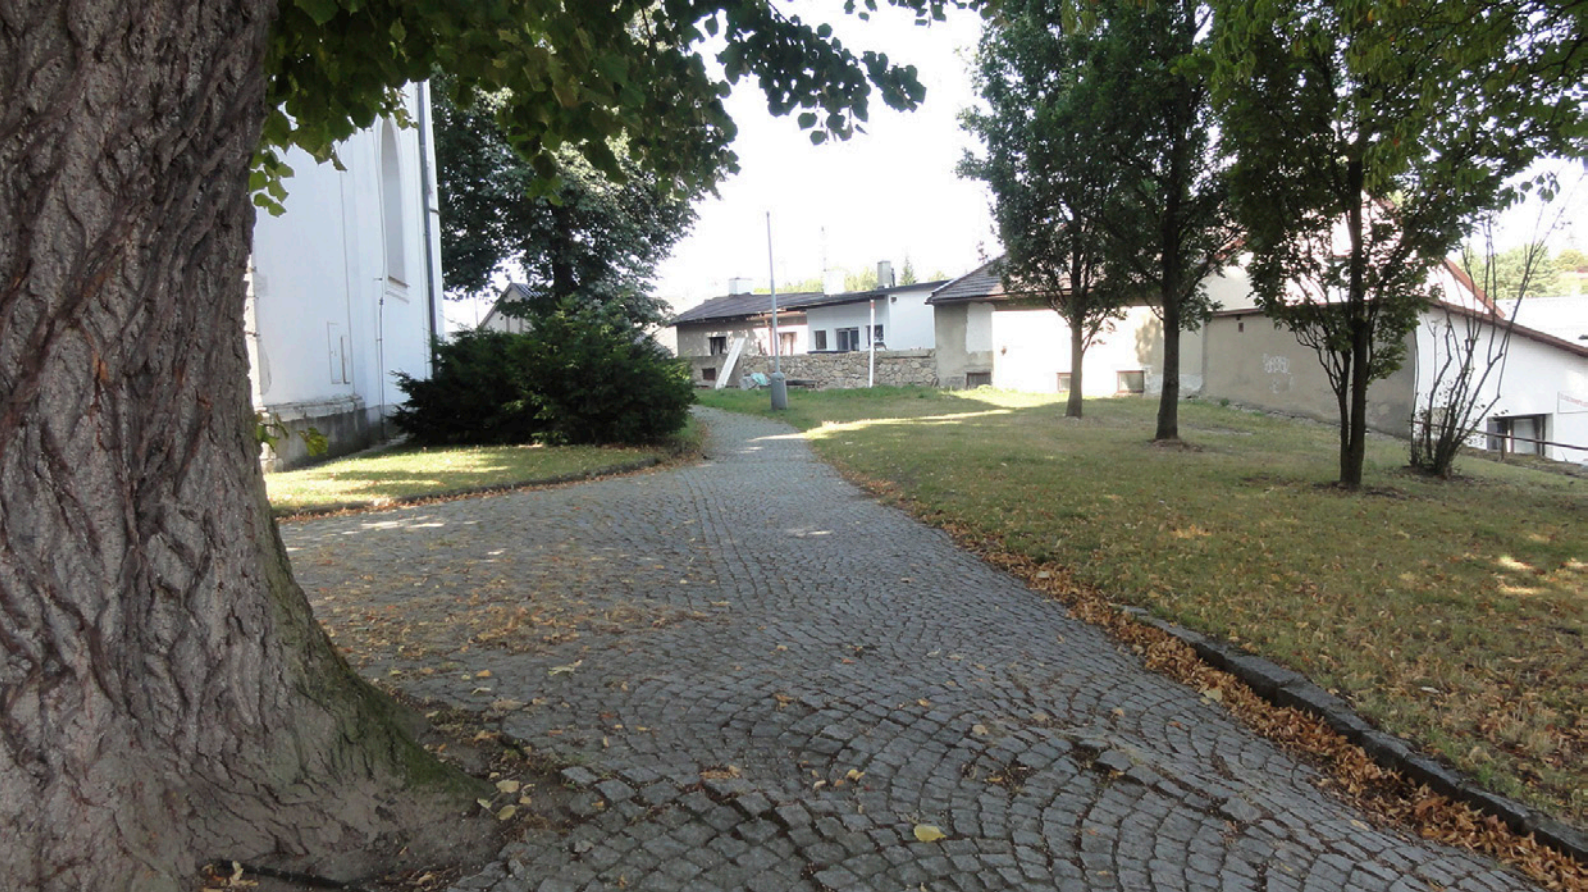
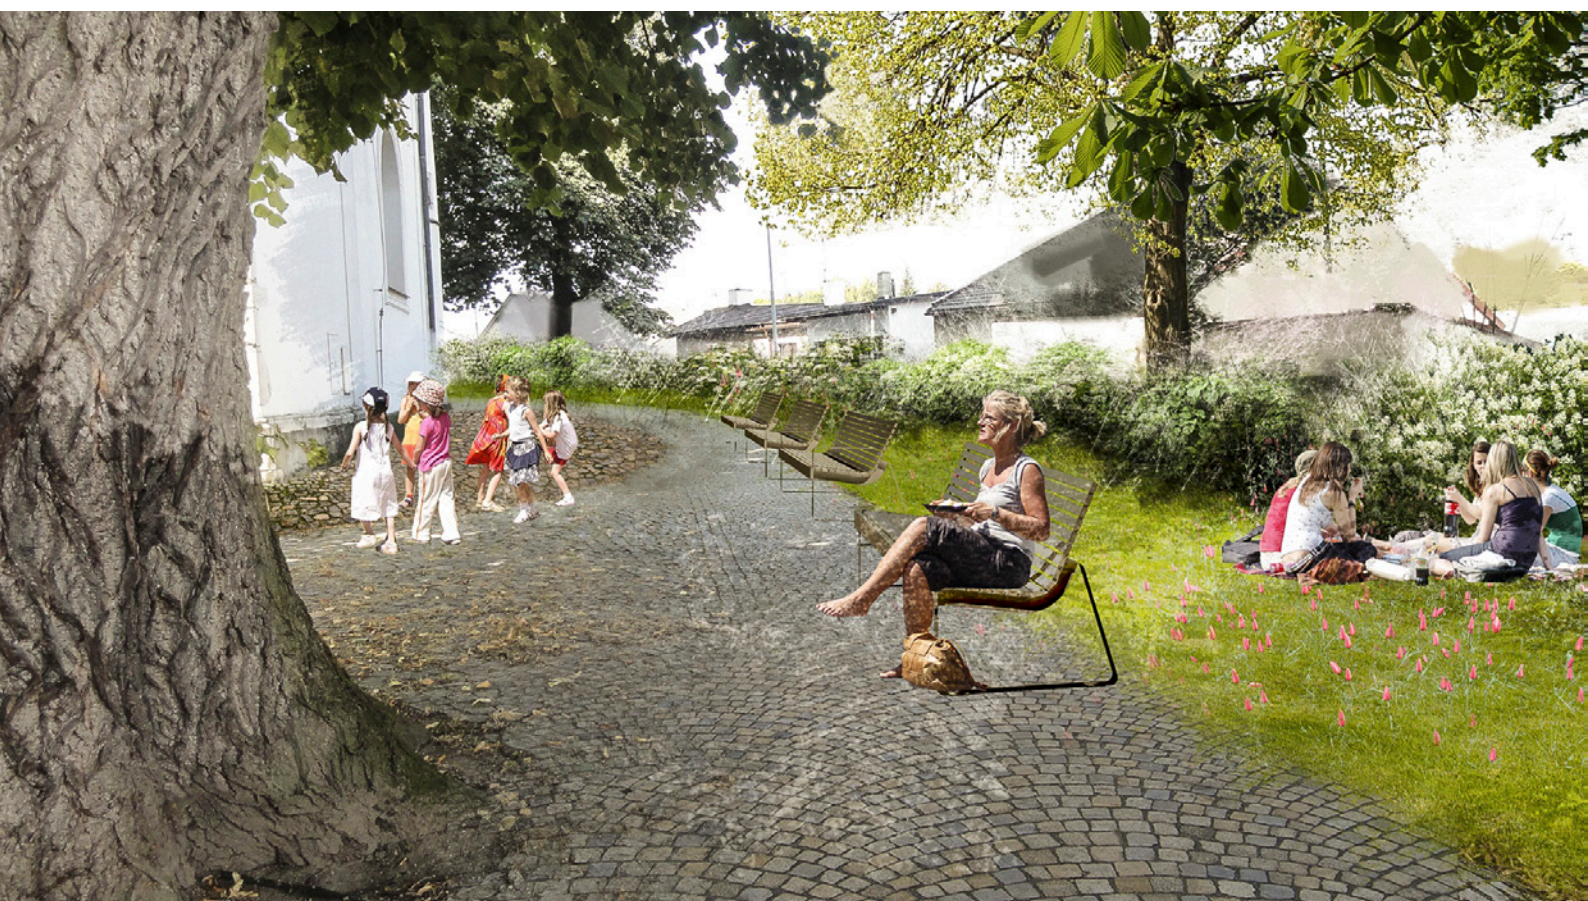
ZA KOSTELEM / SEVER

- SOUČASNÝ STAV
- PO 10 LETECH - JARO / LÉTO

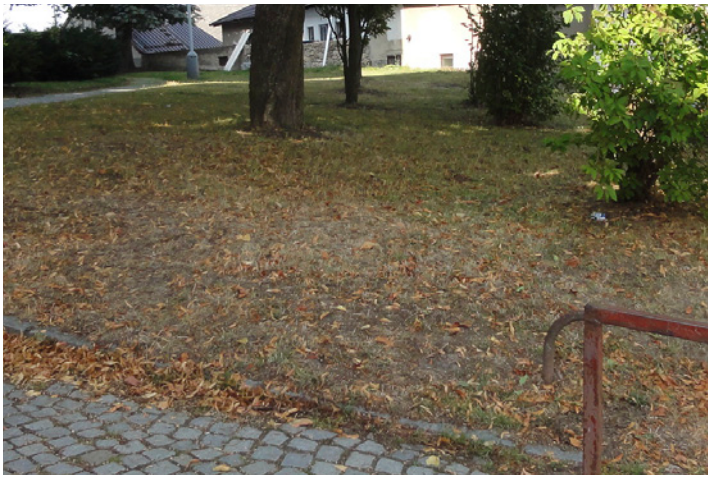
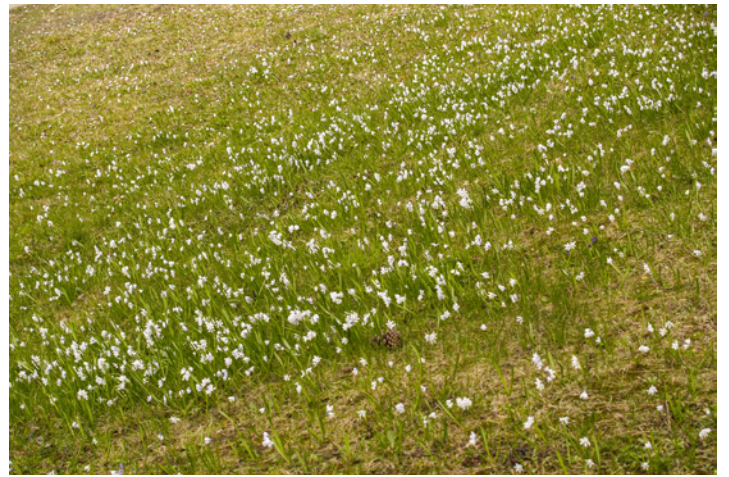
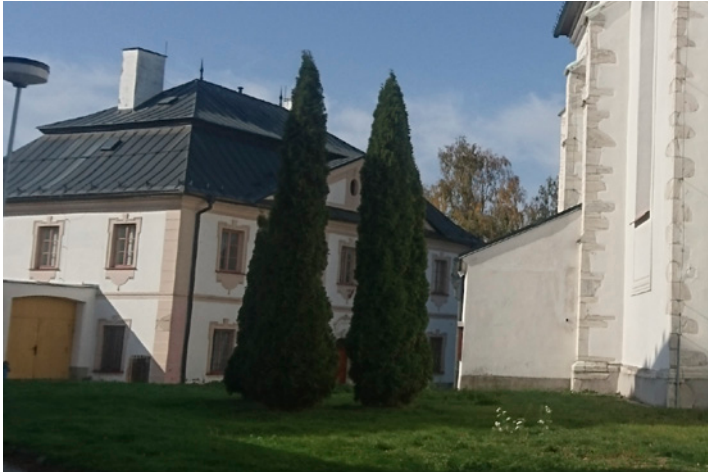
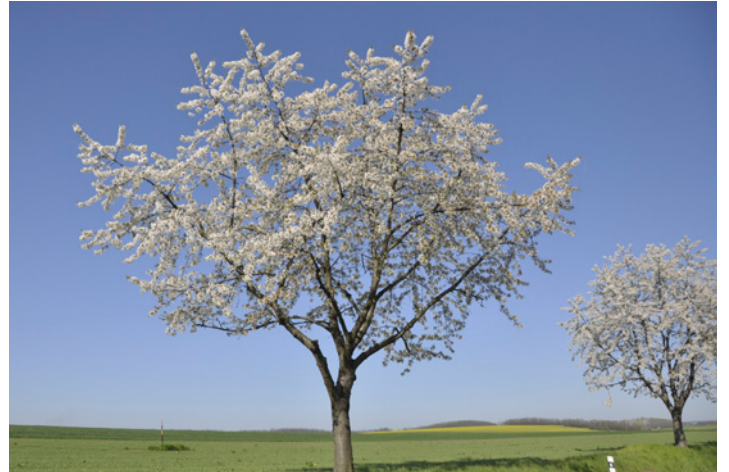
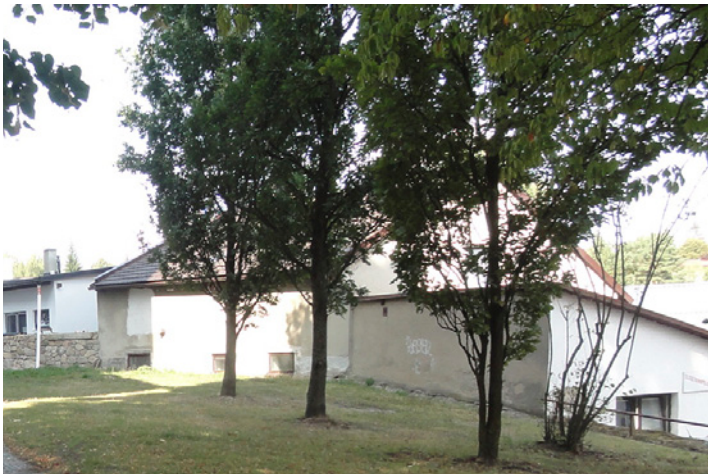
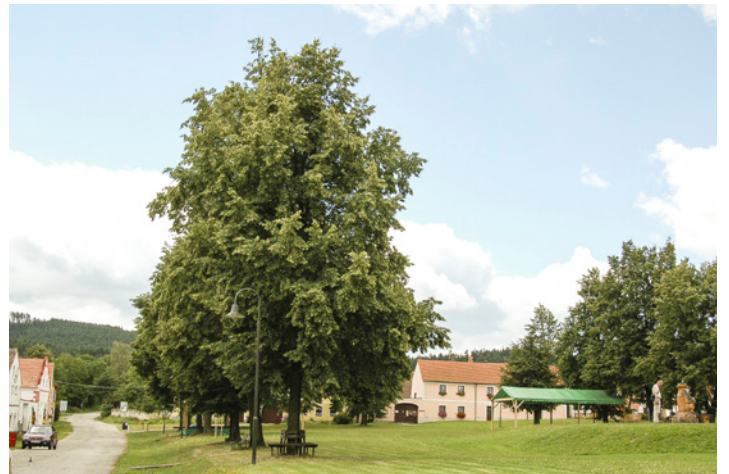
#### STÁVAJÍCÍ MATERIÁLY

- degradovaný trávník
- jehličiny s nízkou ekologickou hodnotou
- nevhodné- malé listnaté stromy

#### NAVRŽENÉ MATERIÁLY

- květnatý trávník s jarníma cibulovinami
- květonosný strom- třešeň plnokvětá
- velké stromy

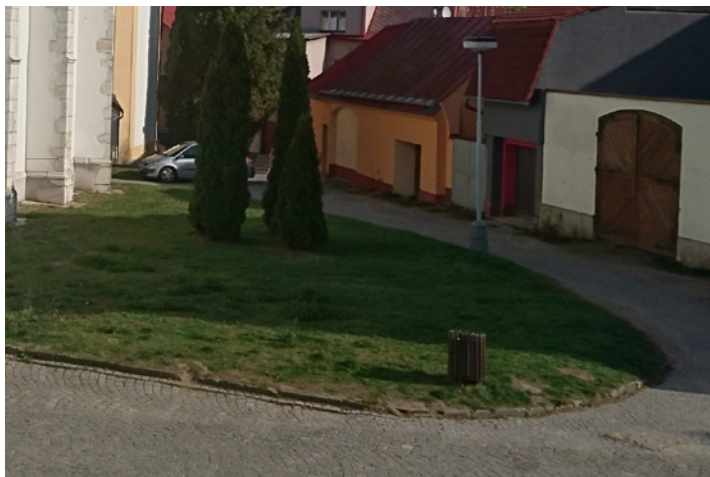
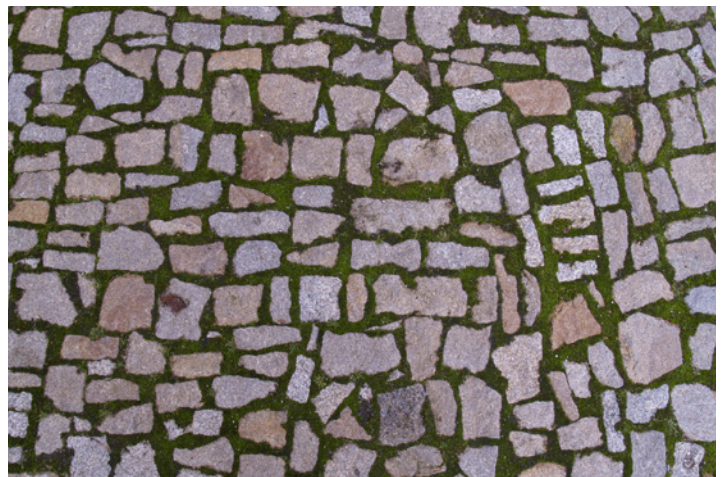
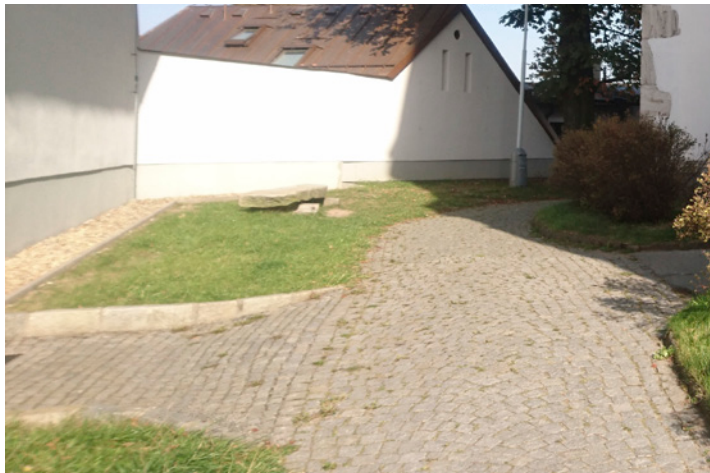
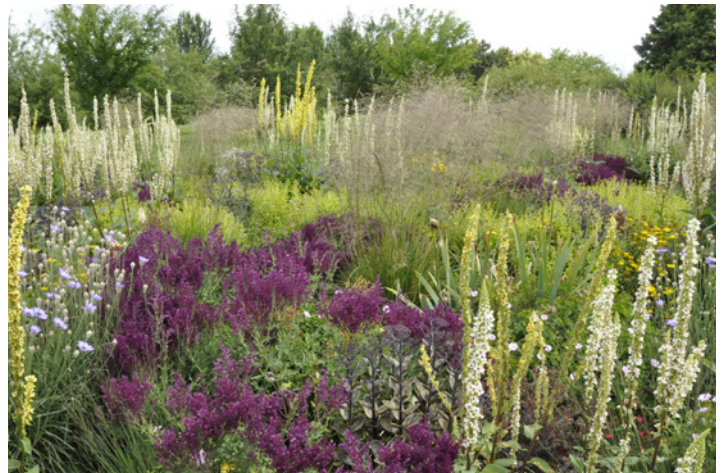
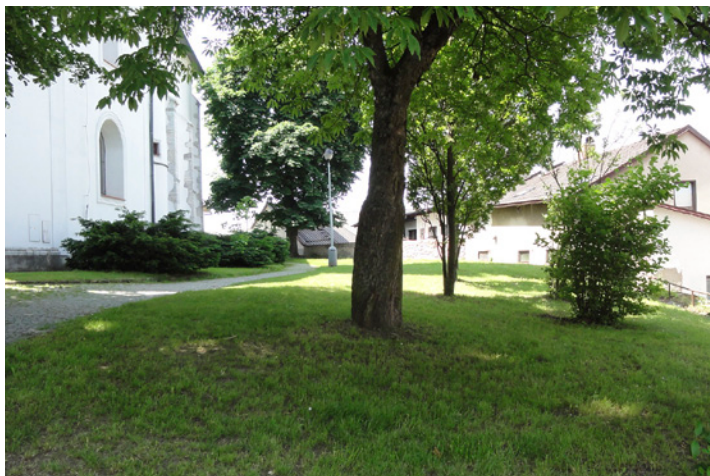
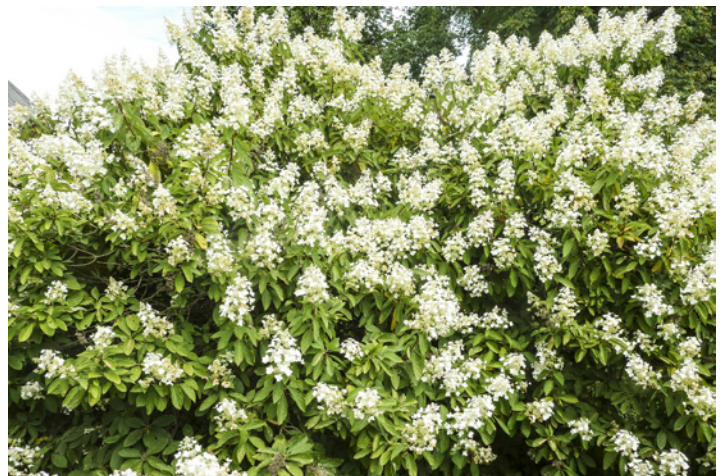
#### STÁVAJÍCÍ MATERIÁLY

- degradovaný trávník
- degradovaný trávník
- keře s nízkou ekologickou hodnotou
