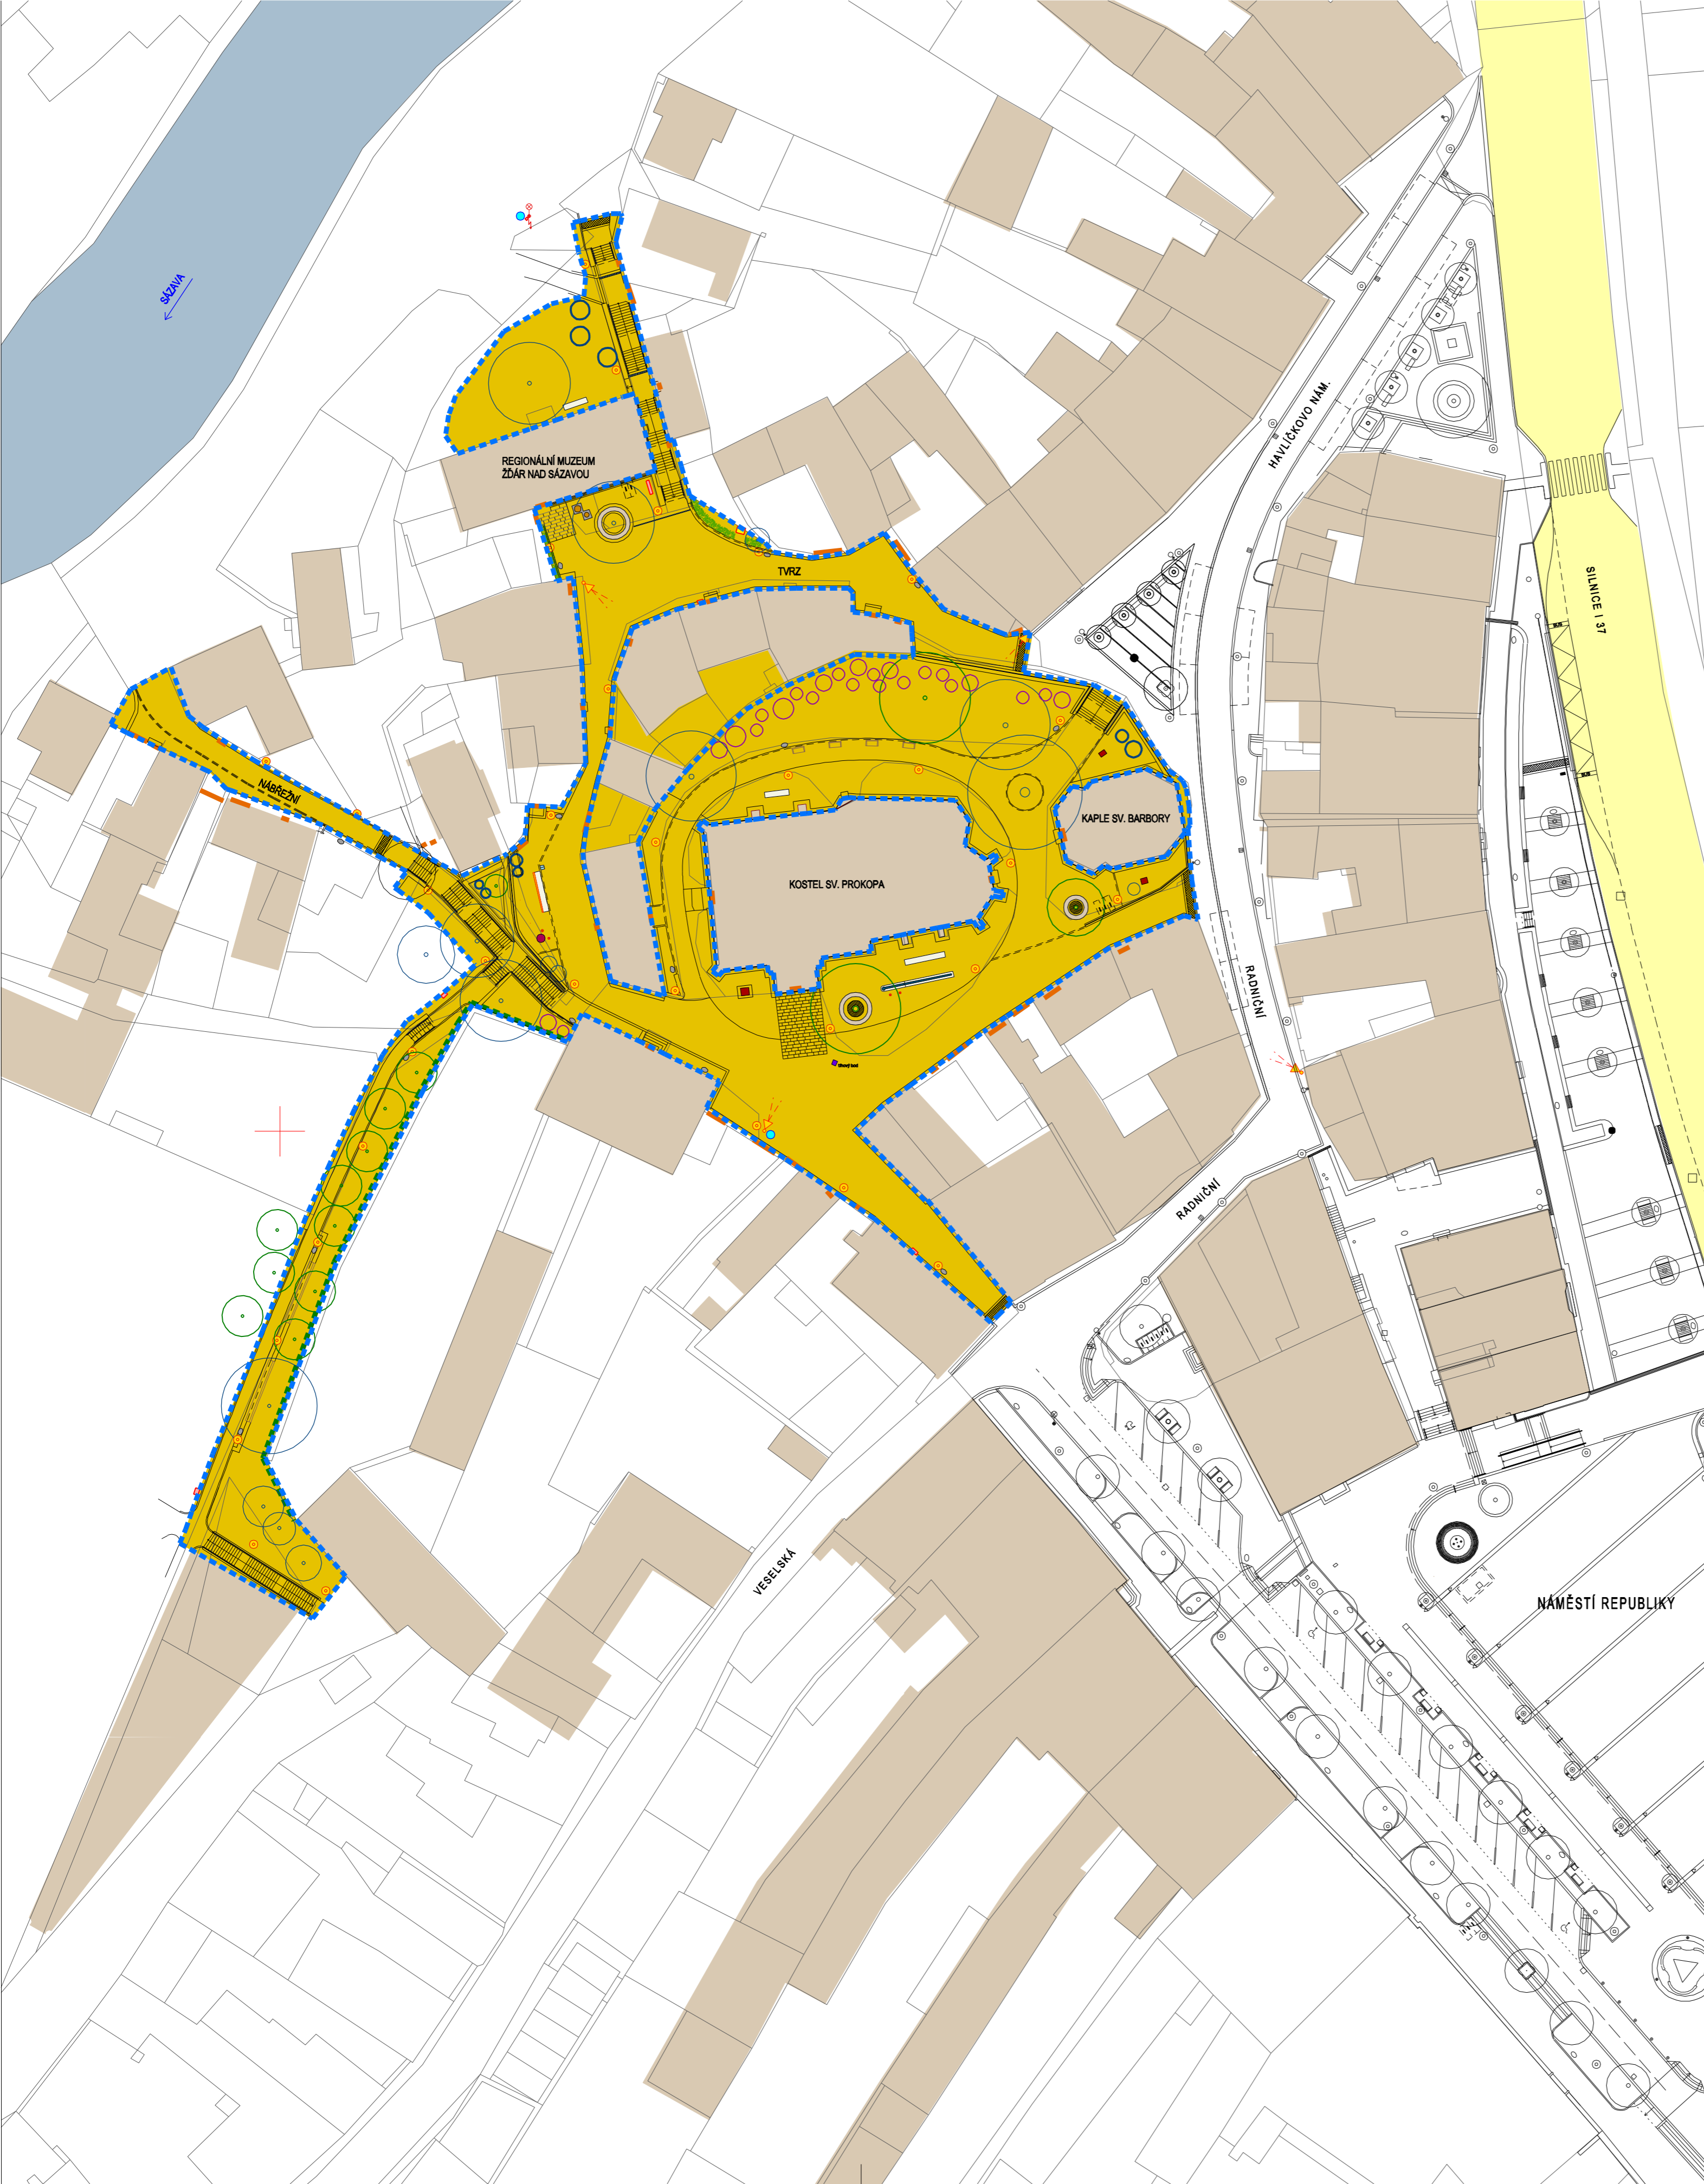
- SILNICE I/37
- REŠENÉ ÚZEMÍ
- STÁVAJÍCÍ OBJEKTY

- ZELEŇ
- NAVRHOVANÉ STROMY
- STÁVAJÍCÍ STROMY

- HRANICE REŠENÉHO ÚZEMÍ

POZN. REŠENÍ SCHODIŠŤOVÝCH STUPŇÍ (PLATÍ PRO VŠECHNA SCHODIŠŤE V REŠENÉM ÚZEMÍ):

- STUPNICE NÁSTUPNÍHO A VÝSTUPNÍHO SCHODIŠŤOVÉHO STUPNĚ BUDE VÝRAZNĚ KONTRASTNĚ ROZEZNATELNÁ OD OKOLÍ
- DOSTATEČNÝ VIZUÁLNÍ KONTRAST POUŽITÉHO MATERIÁLU MUSÍ BÝT ODSOULHASEN KONZULTANTEM PRO BEZBARIÉROVÉ ŘEŠENÍ POPŘ. PŘÍSLUŠNÝM STAVEBNÍM ÚŘADEM
- POKUD BY PŘÍRODNÍ MATERIÁL NEDOSAHOVAL DOSTATEČNÉHO KONTRASTU, BUDE NA STUPNICI PRVNÍHO A POSLEDNÍHO STUPNĚ VYZNAČEN PRUH ŽLTÉ BARVY ŠÍŘKY 100 MM NA DÉLKU SCHODU, VE VZDÁLENOSTI NEJVÝŠE 50 MM OD HRANY SCHODU
